## ПАСПОРТ ДОСТУПНОСТИ

**Библиотека «Центр национальных культур»**

**Здание, расположенное по адресу: Кемеровская область - Кузбасс, г. Междуреченск, ул. Кузнецкая, д. 52, помещение 1а.**

**АКТ**

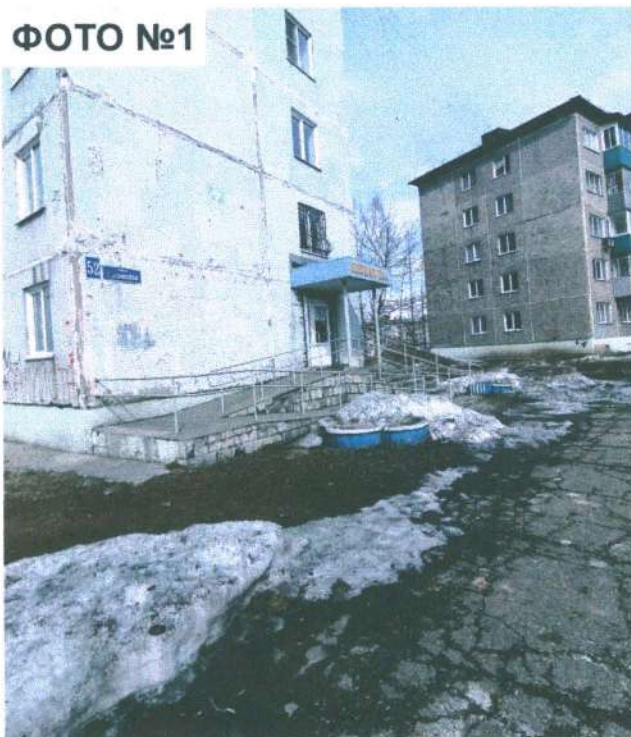
**ФОТО №1**

| N<br>п/п | Наименование<br>функционально-<br>планировочного элемента | Наличие элемента | | | Выявленные нарушения<br>и замечания | | Работы по адаптации объектов | |
|---|---|---|---|---|---|---|---|---|
| 1.2 | Путь (пути) движения на территории | есть | - | 1 | Разбитое дорожное покрытие.<br>Отсутствуют съезды с тротуаров и рельефные (тактильные) полосы перед опасными участками дороги.<br>Отсутствуют указатели направления движения, информация до расстояния объекта.<br>Отсутствуют места отдыха для МГН и места отдыха для людей с нарушением опорно-двигательного аппарата в частности. | К, О, Г, У, С | Привести в норму дорожное покрытие.<br>Организовать съезды без нарушений и разместить по всему пути тактильно-контрастные указатели, выполняющие функцию предупреждения на покрытии пешеходных путей на расстоянии 0,8-0,9 м до препятствия, доступного входа, начала опасного участка и т.п. Указатель должен заканчиваться до препятствия на расстоянии 0,3 м. Указатели должны иметь высоту рифов 5 мм.<br>На участке объекта на основных путях движения людей следует предусматривать места отдыха, доступные для МГН, оборудованные навесами, скамьями с опорой для спины. Минимальный уровень освещенности в местах отдыха следует принимать 20 лк. | Текущий ремонт |

| № п/п | Наименование элементов объекта | Ед. изм. | Установленный норматив доступности | Фактическая величина | Доступность для категорий МГН | ФОТО | Ссылка на пункт нормативного документа |
|---|---|---|---|---|---|---|---|
| | Габариты площадки: ширина X глубина без пандуса при реконструкции | см | не менее 220x220<br>не менее 140x180 | 139/172x136 | К | 1, 2 | П.6.1.4.<br>СП 59.13330.2020 |
| | Навес | | наличие | частично | Все категории | 1 | П. 6.1.4<br>СП 59.13330.2020 |

| N<br>п/п | Наименование<br>функционально-<br>планировочного<br>элемента | Наличие элемента | | | Выявленные нарушения и замечания | | Работы по адаптации объектов | |
|---|---|---|---|---|---|---|---|---|
| 2.1. | Входная площадка/<br>Главный вход | есть | | 1, 2 | Разбитое покрытие, габариты<br>крыльца меньше нормы. | К, О, С,<br>Г, У | Привести в соответствие покрытие на<br>входной площадке. | Текущий ремонт. |

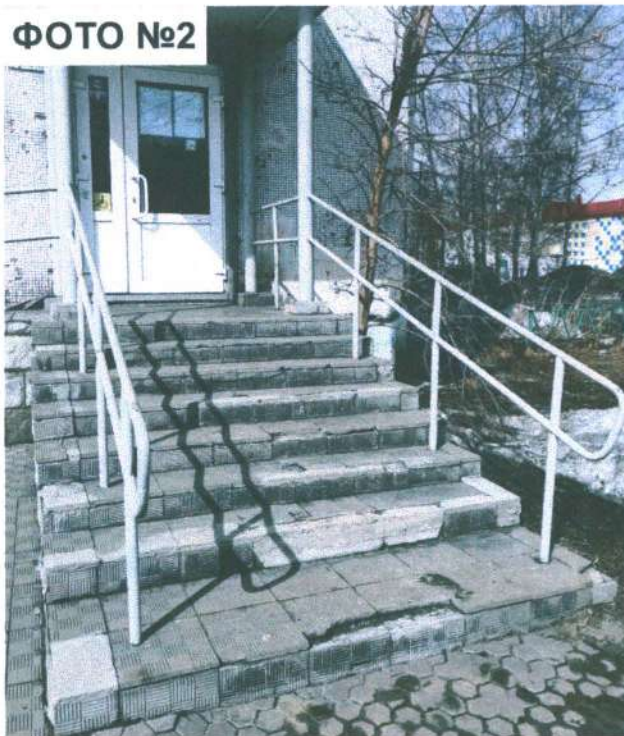
**ФОТО №2**

| № п/п | Наименование элементов объекта | Ед. изм. | Установленный норматив доступности | Фактическая величина | Доступность для категорий МГН | ФОТО | Ссылка на пункт нормативного документа |
|---|---|---|---|---|---|---|---|
| | Поручни (ограждение) | | наличие | наличие | К, О, С | 2 | П.6.1.2<br>СП 59.13330.2020 |
| | Нескользкое покрытие | | наличие | наличие | Все категории | 2 | П. 6.1.4<br>СП 59.13330.2020 |
| | Ширина марша лестниц | см | Не менее 135 | 163 | О, С | 2 | П.5.1.12.<br>СП 59.13330.2020 |
| | Нескользкое покрытие | | наличие | наличие | О, С, Г | 2, 3 | П. 5.1.12<br>СП 59.13330.2020 |
| | Контрастная окраска первой и последней ступеней | | наличие | отсутствует | С | 2 | П. 5.1.12<br>СП 59.13330.2020 |
| | Поручни с двух сторон | | наличие | наличие | О, С | 2 | П. 5.1.13<br>СП 59.13330.2020 |

| N<br>п/п | Наименование<br>функционально-<br>планировочного<br>элемента | Наличие элемента | | | Выявленные нарушения и замечания | | Работы по адаптации объектов | |
|---|---|---|---|---|---|---|---|---|
| 2.2 | Лестница к входной<br>площадке | есть | | 2, 3 | Отсутствуют противоскользящие<br>накладки на ступенях. Покрытие<br>лестницы разбитое, высота<br>ступени и ширина проступи не<br>соответствуют требованиям,<br>отсутствует единообразие<br>геометрии ступеней.<br>Поручни не соответствуют<br>требованиям доступности. | О, С, Г, У | Установить поручни с двух сторон на<br>высоте 90 см с завершающими<br>частями не менее 30 см. Поручни<br>должны быть округлого сечения<br>диаметром от 4 до 5 см.<br>Установить накладки на все ступени с<br>отступом от края проступи ступени в<br>1 см. Сделать контрастную окраску<br>первой и последней ступени.<br>Привести в соответствие сами<br>ступени и сделать их<br>единообразными. | Текущий ремонт |

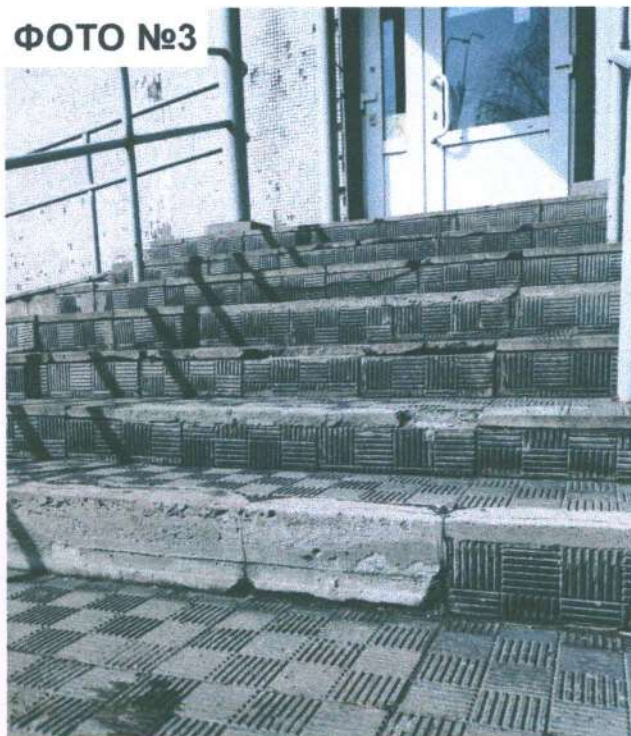
**ФОТО №3**

| № п/п | Наименование элементов объекта | Ед. изм. | Установленный норматив доступности | Фактическая величина | Доступность для категорий МГН | ФОТО | Ссылка на пункт нормативного документа |
|---|---|---|---|---|---|---|---|
| | Высота ступени | см | от 12 до 15 | 14/13/12,5/13/12 | О, С | 3 | П. 5.1.12<br>СП 59.13330.2020 |
| | Ширина проступи | см | от 35 до 40 | 58/30/29/30/30 | О, С | 3 | П. 5.1.12<br>СП 59.13330.2020 |

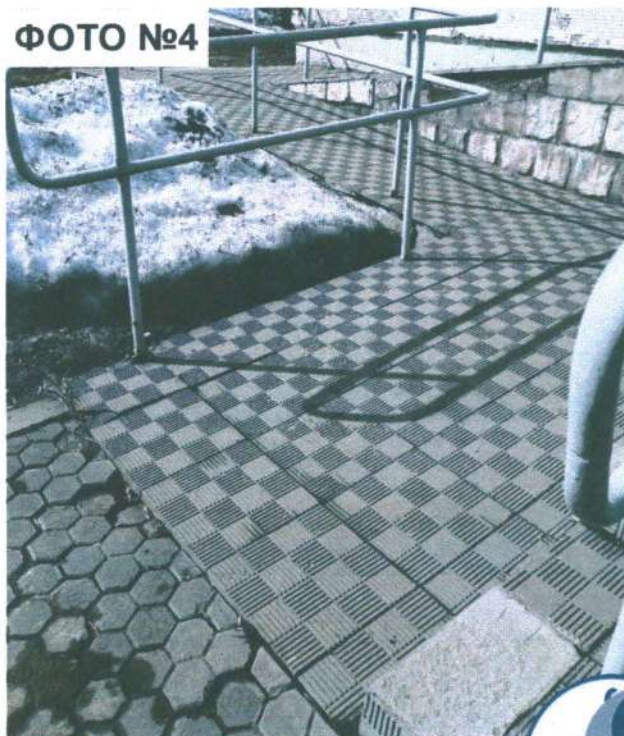
**ФОТО №4**

| | ширина | м | от 0,9 до 1,0 м | 124 / 96 / 125 | К | 4, 5 | П. 5.1.16.<br>СП 59.13330.2020 |
| | уклон | % | 5 | 6 / 9 / 14 | К | 4, 5 | П. 5.1.14.<br>СП 59.13330.2020 |
| | поручни | см | 70, 90 | не соответствует | К, О | 4, 5 | П. 5.1.13.<br>СП 59.13330.2020 |
| | противоскользящее покрытие | | наличие | наличие | К, О | 4, 5 | П. 5.1.17.<br>СП 59.13330.2020 |

| 2.5 | Пандус (входная площадка) | есть | 4, 5 | Уклон пандуса, его ширина, поручни не соответствуют нормам. | К, О | Реконструировать пандус в соответствии с нормами. С противоскользящим покрытием шириной в пределах от 0,9 до 1,0 м, с уклоном пандуса до 5%. Поворотные площадки размером 1,5х1,5 м. Установить поручни с двух сторон на уровнях 70 и 90 см. Завершающие части поручней должны быть длиннее наклонной части пандуса на 0,3 м и иметь травмобезопасное исполнение. Либо установить подъемную платформу с вертикальным перемещением по ГОСТ Р 55555. | Капитальный ремонт |

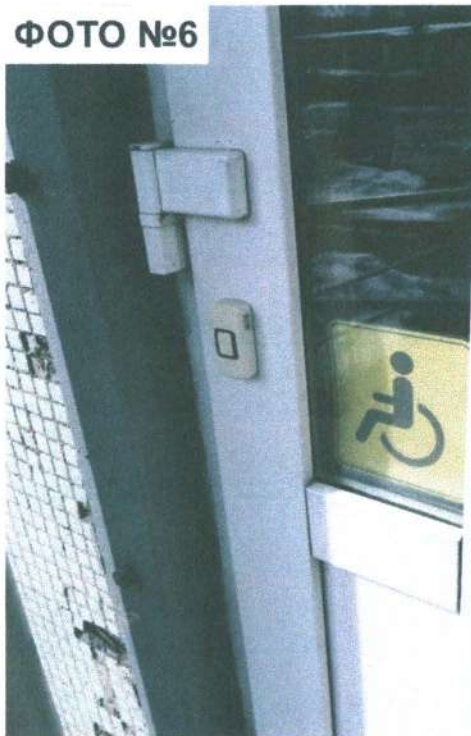
ФОТО №6

| | яркая контрастная маркировка на прозрачных<br>полотнах дверей | | наличие | отсутствует | С | 6, 7 | П.6.1.6.<br>СП 59.13330.2020 |

| N<br>п/п | Наименование<br>функционально-<br>планировочного<br>элемента | Наличие элемента | | | Выявленные нарушения и замечания | | Работы по адаптации объектов | |
|---|---|---|---|---|---|---|---|---|
| 2.4 | Двери 1 (Р) | есть | | 6, 7, 8, 9 | Ширина дверного проема и высота<br>порога не соответствуют<br>нормативу. Отсутствует<br>контрастная маркировка дверного<br>проема. | К, О, С | Привести в соответствие ширину<br>дверного проема (не менее 90 см<br>одной створки), за исключением<br>случая расположения дверного<br>проема в несущих конструкциях<br>(дверной проем может быть не менее<br>80 см).<br>Привести в соответствие с нормами<br>высоту порога (не более 1,4 см) –<br>можно использовать перекатной<br>пандус. Разместить контрастную<br>маркировку по периметру дверного<br>проема. | Текущий ремонт |

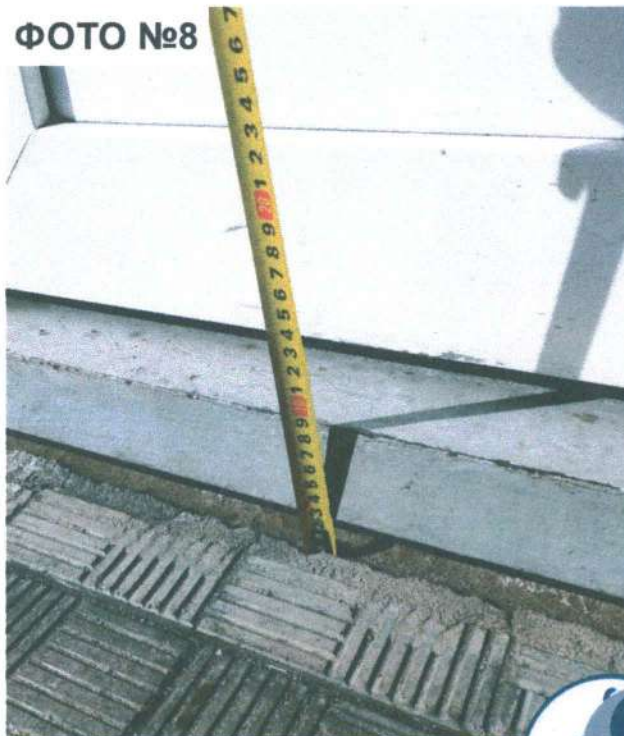
ФОТО №8

| | - высота порога | см | не более 1,4 | 9/1,4 | К, О, С | 8 | П.6.1.5.<br>СП 59.13330.2020 |

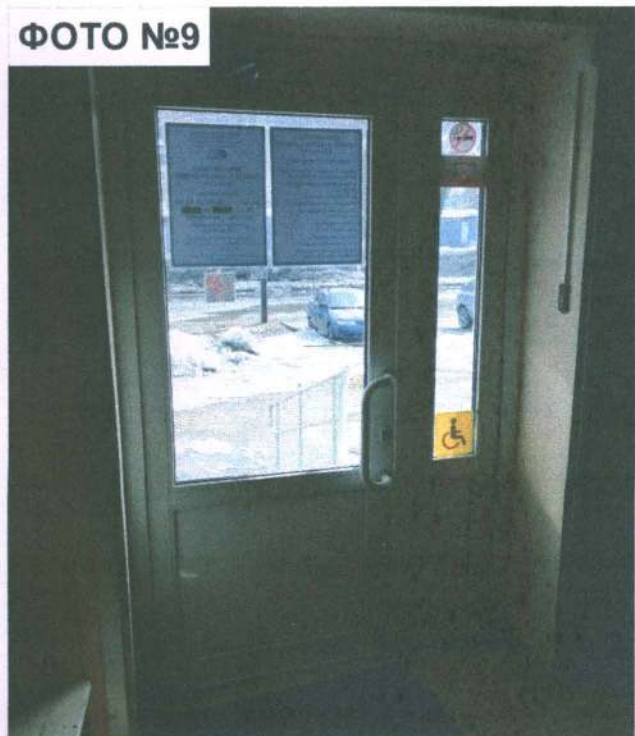
**ФОТО №9**

| | - ширина дверного проема в свету | см | не менее от 90 до<br>120 | 82+39 | К | 9 | П.6.1.5.<br>СП 59.13330.2020 |

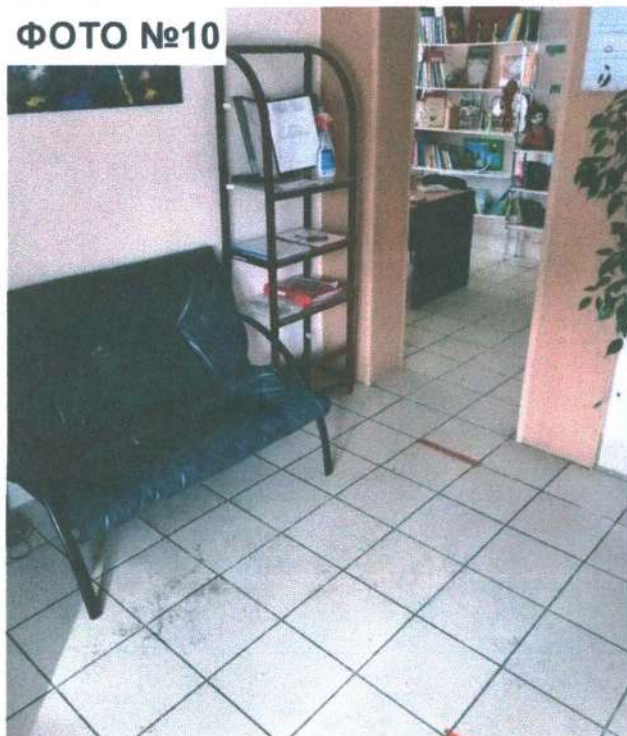
**ФОТО №10**

| № п/п | Наименование элементов объекта | Ед. изм. | Установленный норматив доступности | Фактическая величина | Доступность для категорий МГН | ФОТО | Ссылка на пункт нормативного документа |
|---|---|---|---|---|---|---|---|
| | Ширина пути движения кресла-коляски: в одном направлении при встречном движении | см | <b>не менее 150<br/>не менее 180</b> | соответствует | К | 10, 11 | П.6.2.1. СП 59.13330.2020 |
| | Место отдыха и ожидания (не менее 2-3 на каждом этаже) | | <b>наличие</b> | наличие | К, О | 10 | П. 6.2.5. СП 59.13330.2020 |

| N<br>п/п | Наименование функционально-планировочного элемента | Наличие элемента | | | Выявленные нарушения и замечания | | Работы по адаптации объектов | |
|---|---|---|---|---|---|---|---|---|
| 3.1 | Холл | есть | | 10, 11 | НН | К, О, С | Нет нареканий | Текущий ремонт |

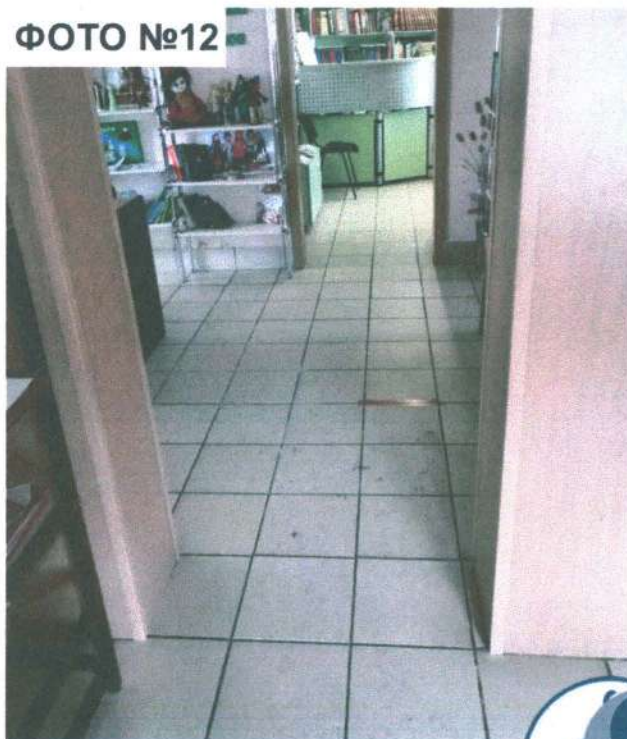
**ФОТО №12**

| №<br>п/п | Наименование элементов объекта | Ед.<br>изм. | Норматив | Фактическая величина | Для категорий<br>МГН* | ФОТО | Примечания |
|---|---|---|---|---|---|---|---|
| | - высота порога | см | <b>не более 1,4 см</b> | 0 | К, О, С | 12, 13 | П.6.2.4. СП<br>59.13330.2020 |
| | - ширина прохода | м | <b>не менее 1,1</b> | 135/88/85 | К | 12, 13 | П.8.6.10 СП<br>59.13330.2020 |

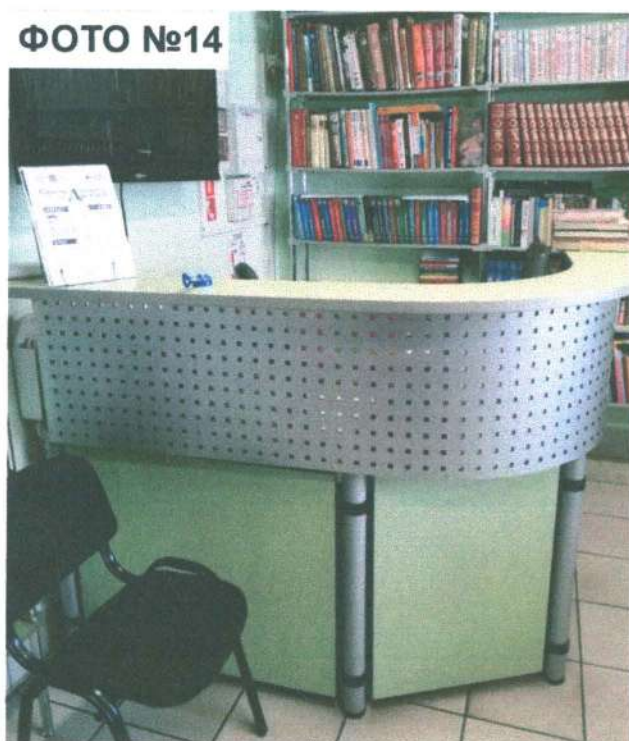
ФОТО №14

| №<br>п/п | Наименование элементов объекта | Ед.<br>изм. | Норматив | Фактическая величина | Для категорий<br>МГН* | ФОТО | Примечания |
|---|---|---|---|---|---|---|---|
| | -высота рабочей поверхности | см | <b>Не выше<br/>80- 85</b> | 119 | К | 14 | П.8.1.7 СП<br>59.13330.2020 |
| | -ширина зоны обслуживания | см | <b>Не менее 100</b> | 125 | К | 14 | П.8.1.7 СП<br>59.13330.2020 |
