ПАСПОРТ ДОСТУПНОСТИ

«Библиотечный информационно-досуговый центр»

**АКТ
обследования объекта**

на предмет беспрепятственного доступа и использования инвалидами и другими маломобильными группами населения
«Библиотечный информационно-досуговый центр»

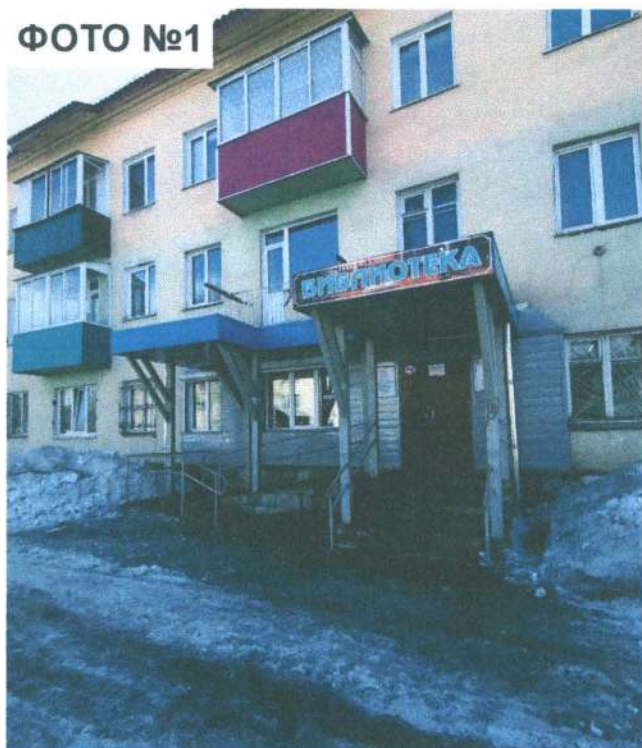
ФОТО №1

1.2	Путь движения по территории						
	- ширина полосы движения - при наличии площадок для разъезда ИК (карманов)	м	2,0 Допустимо 1,2	соответствует	К	1	П.5.1.7. СП 59.13330.2020
	-указатели направления движения		Наличие	отсутствует	К, О, Г, У	-	П.5.1.1. СП 59.13330.2020

1.2	Путь (пути) движения на территории	есть	-	1	<p>Разбитое дорожное покрытие. Отсутствуют рельефные (тактильные) полосы перед опасными участками дороги.</p> <p>Отсутствуют указатели направления движения, информация до расстояния объекта.</p> <p>Отсутствуют места отдыха для МГН и места отдыха для людей с нарушением опорно-двигательного аппарата в частности.</p>	К, О, С, Г, У	<p>Привести в соответствие дорожное покрытие.</p> <p>Разместить по всему пути тактильно-контрастные указатели, выполняющие функцию предупреждения на покрытии пешеходных путей на расстоянии 0,8-0,9 м до препятствия, доступного входа, начала опасного участка и т.п. Указатель должен заканчиваться до препятствия на расстоянии 0,3 м. Указатели должны иметь высоту рифов 5 мм.</p> <p>На участке объекта на основных путях движения людей следует предусматривать места отдыха, доступные для МГН, оборудованные навесами, скамьями с опорой для спины. Минимальный уровень освещенности в местах отдыха следует принимать 20 лк.</p>	Текущий ремонт

2.1	Крыльцо / Входная площадка/Главный вход						
	Габариты площадки: ширина X глубина без пандуса при реконструкции	см	не менее 220x220 не менее 140x180	192x139	К	1, 2	П.6.1.4. СП 59.13330.2020
	Поручни (ограждение)		наличие	наличие	К, О, С	1, 2	П.6.1.2 СП 59.13330.2020
	Нескользкое покрытие		наличие	наличие	Все категории	1, 2	П. 6.1.4 СП 59.13330.2020
	Навес		наличие	частично	Все категории	1, 2	П. 6.1.4 СП 59.13330.2020

2.5	Пандус (входная площадка)						
	ширина	м	от 0,9 до 1,0 м	110 / 97	К	1, 3	П. 5.1.16. СП 59.13330.2020
	уклон	%	5	8 / 12	К	1, 3	П. 5.1.14. СП 59.13330.2020
	поручни	см	70, 90	90/105 60/76	К, О	1, 3	П. 5.1.13. СП 59.13330.2020
	противоскользящее покрытие		наличие	наличие	К, О	1, 3	П. 5.1.17. СП 59.13330.2020

2.1.	Крыльцо / Входная площадка/ Главный вход	есть		1, 2	Частичное расположение навеса.	К, О, С, Г, У	Навес на всю площадь входной площадки, лестницы, пандуса	Текущий ремонт

конструкциях (дверной проем может быть не менее 80 см).		
2.5	Пандус (входная площадка)	нет		1, 3	Пандус установлен с нарушением норм (большой уклон, разная ширина по длине пандуса, узкая поворотная площадка, разная высота поручней, отсутствие поручней с двух сторон)	К, О	Разместить пандус с противоскользящим покрытием шириной в пределах от 0,9 до 1,0 м. с уклоном пандуса до 5%. Установить поручни с двух сторон на уровнях 70 и 90 см. Завершающие части поручней должны быть длиннее наклонной части пандуса на 0,3 м и иметь травмобезопасное исполнение. Либо установить подъемную платформу с вертикальным перемещением по ГОСТ Р 55555.	Капитальный ремонт
Наименование структурно-функциональной зоны		Состояние доступности		Приложение		Рекомендации по адаптации (вид работы)		
				№ на плане	№ фото			
Вход в здание		ВНД (К, О, С) ДЧ-И (Г, У)				1-3, 5, 7-9	Текущий ремонт. Капитальный ремонт.

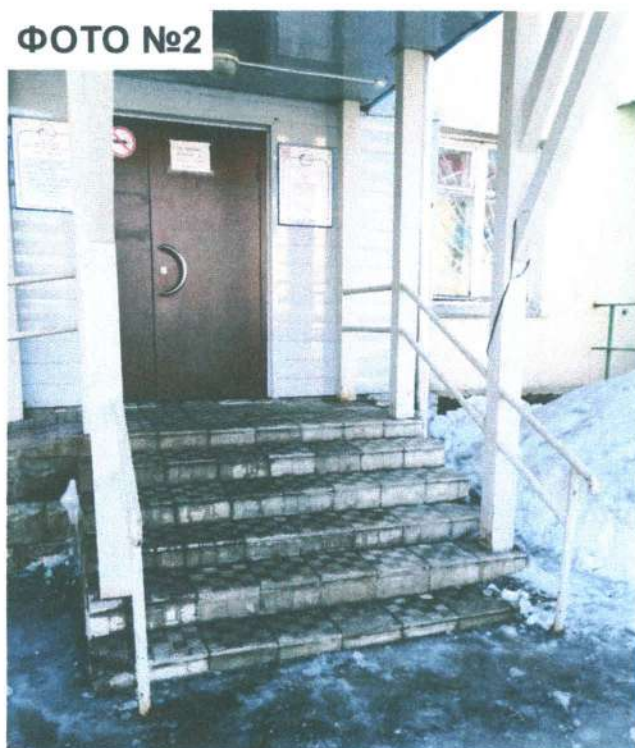
ФОТО №2

2.2	Лестница к входной площадке						
	Ширина марша лестниц	см	Не менее 135	188	О, С	2	П.5.1.12. СП 59.13330.2020
	Высота ступени	см	от 12 до 15	14/11/12/15	О, С	5	П. 5.1.12 СП 59.13330.2020
	Ширина проступи	см	от 35 до 40	30	О, С	5	П. 5.1.12 СП 59.13330.2020
	Нескользкое покрытие		наличие	частично	О, С, Г	2, 5	П. 5.1.12 СП 59.13330.2020
	Рельефная (тактильная) полоса на крыльце перед ступенями	см	за 80-90 до лестниц	отсутствует	С	5	П. 5.1.12 СП 59.13330.2020
	Ширина рельефной тактильной полосы	см	30-50	-	С	5	П. 5.1.12 СП 59.13330.2020
	Контрастная окраска первой и последней ступеней		наличие	отсутствует	С	5	П. 5.1.12 СП 59.13330.2020
	Единообразные геометрия и размеры ширины проступи, высоты подъема		наличие	не соответствует	О, С	5	П. 5.1.12 СП 59.13330.2020
	Поручни с двух сторон		наличие	частично	О, С	2	П. 5.1.13 СП 59.13330.2020

- высота поручней	см	Допустимо 85-92	94	О, С	2	П. 5.1.13 СП 59.13330.2020
	- завершающие части поручней	см	Не менее 30	15	О, С	2	П. 5.1.13 СП 59.13330.2020

2.4.1	Двери 1: распашные (Р), автоматические раздвижные (А)			Р	К		
	- ширина дверного проема в свету	см	не менее от 90 до 120	80+33	К	2	П.6.1.5. СП 59.13330.2020

2.2	Лестница к входной площадке	есть		2, 5	Отсутствуют противоскользящие накладки на ступенях, нет контрастной окраски краевых ступеней. Поручни не соответствуют требованиям доступности. Высота ступени и ширина проступи не соответствуют требованиям (нет единообразия геометрии).	О, С, Г, У	Установить поручни с двух сторон на высоте 90 см с завершающими частями не менее 30 см. Поручни должны быть округлого сечения диаметром от 4 до 5 см. Привести ступени лестницы к единообразию в соответствии с номами. Установить накладки на все ступени с отступом от края проступи ступени в 1 см. Сделать контрастную окраску первой и последней ступени. Разместить перед лестницей тактильно-контрастные указатели, выполняющие функцию предупреждения на покрытии пешеходных путей на расстоянии 0,8-0,9 м до лестницы.	Текущий ремонт

2.3	Тамбур	есть		8	Габариты тамбура не соответствует нормативу.	К	Привести в соответствие габариты тамбура	Капитальный ремонт
2.4.1	Двери 1 (Р)	есть		2, 7	Высота порога и ширина дверного проема не соответствуют нормативу. При двустворчатых входных дверях ширина одной створки должна быть 0,9 м.	К, О, С	Заменить дверь (одна створка 0,9 м). Привести в соответствие с нормами высоту порога (не более 1,4 см) – можно разместить пандус.	Текущий ремонт

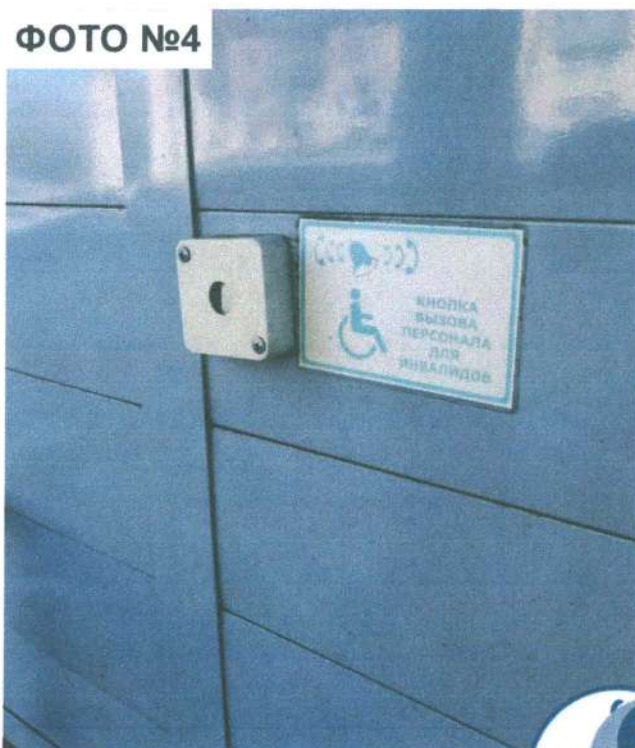
ФОТО №4

6.3	Акустические средства	нет		4	Отсутствие акустических средств оповещения (звуковых маяков, информационных табло, кнопки вызова помощи в сан. узле.)	К, О, С, У	Размещение акустических средств оповещения (звуковых маяков, визуально-акустических табло типа «Бегущая строка», кнопки вызова помощи в сан. узле)	ТСР
Наименование структурно-функциональной зоны		Состояние доступности		Приложение		Рекомендации по адаптации (вид работы)		
				N на плане	N фото			
Системы информации на объекте		ДЧ-И (К, О, С, Г, У)			4		ТСР

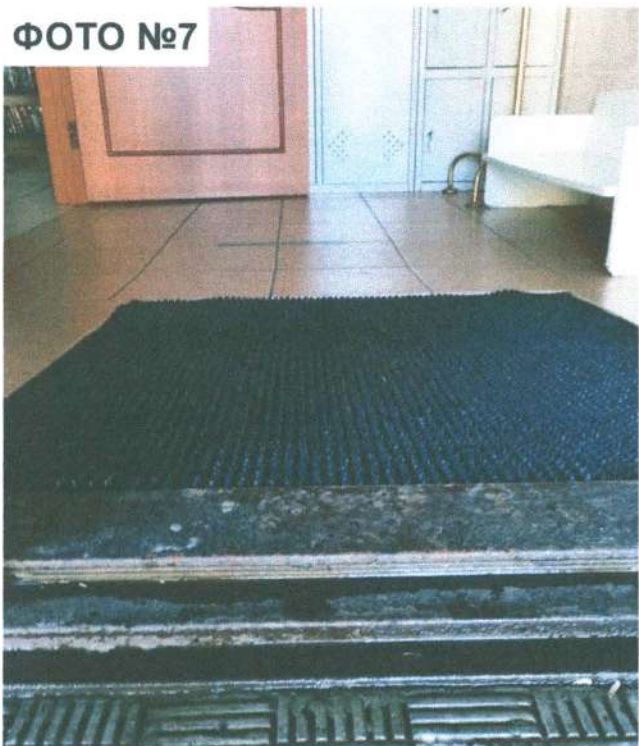
ФОТО №7

- высота порога	см	не более 1,4	2,5	К, О, С	7	П.6.1.5. СП 59.13330.2020
	яркая контрастная маркировка на прозрачных полотнах дверей		наличие	не требуется	С	-	П.6.1.6. СП 59.13330.2020

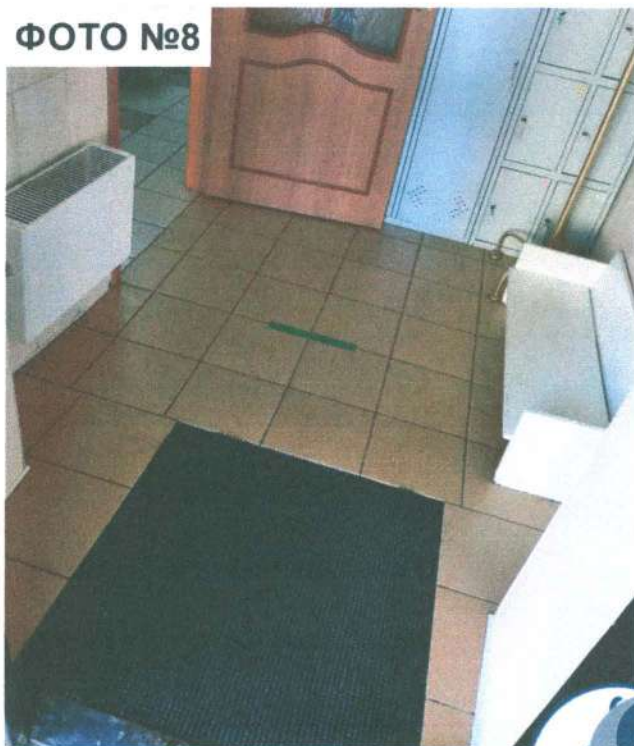
ФОТО №8

Габариты: глубина x ширина При реконструкции для поворота на 180°	см	не менее 245x160 не менее 120x120 диаметр 140	201x216	К	8	П.6.1.8. СП 59.13330.2020

2.4.2	Двери 2: распашные (Р), автоматические раздвижные (А)			Р	К		
	- ширина дверного проема в свету	см	не менее от 90 до 120	86	К	8, 9	П.6.1.5. СП 59.13330.2020

2.4.2	Двери 2 (Р)	есть		8, 9	Ширина дверного проема не соответствуют нормативу.	К	Привести в соответствие ширину дверного проема (не менее 90 см), за исключением случая расположения дверного проема в несущих	Текущий ремонт

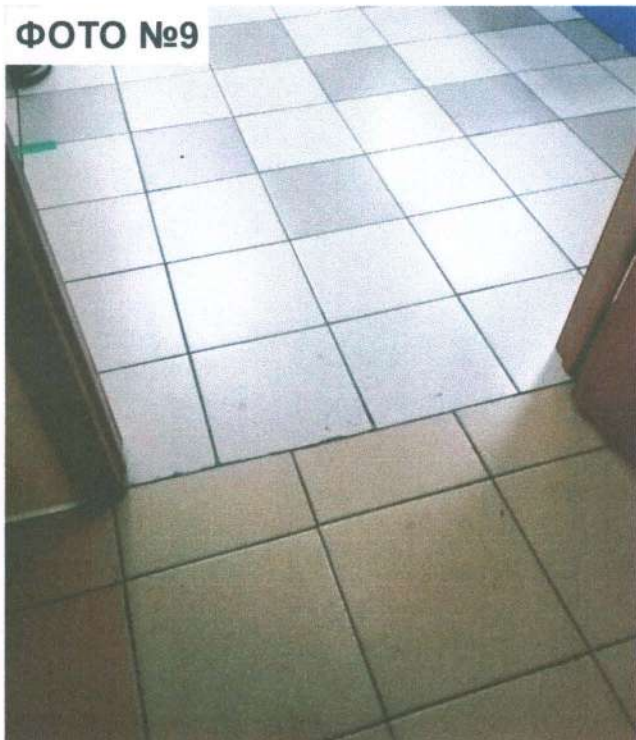
ФОТО №9

- высота порога	см	не более 1,4	0	К, О, С	9	П.6.1.5. СП 59.13330.2020
	- яркая контрастная маркировка на прозрачных полотнах дверей		наличие	не требуется	С	-	П.6.1.6. СП 59.13330.2020

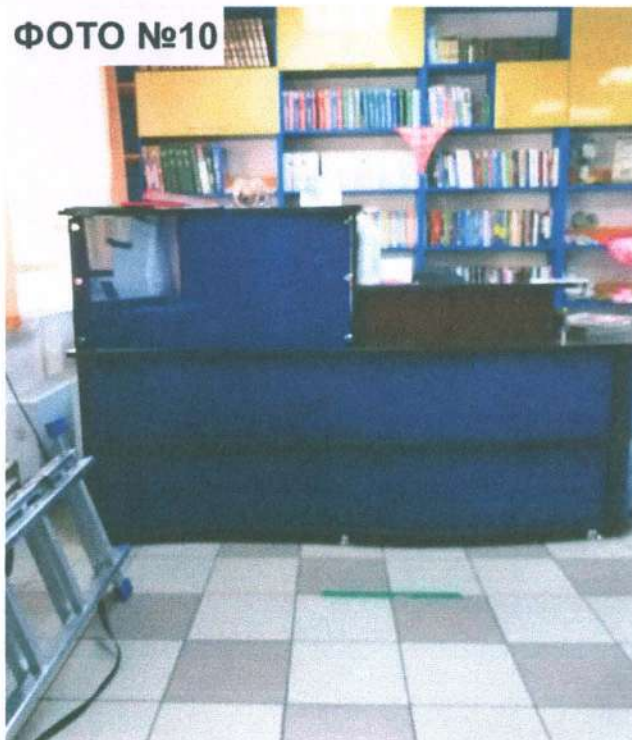
ФОТО №10

3.1	Холл						
	Ширина пути движения кресла-коляски: в одном направлении при встречном движении	см	не менее 150 не менее 180	233/106	К	10-12	П.6.2.1. СП 59.13330.2020
	Место отдыха и ожидания (не менее 2-3 на каждом этаже)		наличие	наличие	К, О	10-12	П. 6.2.5. СП 59.13330.2020
	Конструктивные элементы, устройства, размещенные в габаритах путей движения на стенах и других вертикальных поверхностях	см	Выступ - не более чем на 10; высота - от 70 до 220 от уровня пола	-	К, С		П.6.2.6. СП 59.13330.2020
	Ширина дверных и открытых проемов в стене и выходов на лестничную клетку	см	Не менее 90	-	К,О,С		П.6.2.4. СП 59.13330.2020

N п/п	Наименование функционально-планировочного элемента	Наличие элемента			Выявленные нарушения и замечания		Работы по адаптации объектов	
		есть/нет	N на плане	N фото	Содержание	Значимо для МГН	Содержание	Виды работ
3.1	Холл	есть		10-12	Столы ограничивают ширину прохода	К	Разместить столы таким образом, чтобы оставался доступным проход к санузлу и месту оказания услуг	Текущий ремонт
3.2	Коридор	нет		-	-	-	-	-
Наименование структурно-функциональной зоны		Состояние доступности			Приложение		Рекомендации по адаптации (вид работы)	
					N на плане	N Фото		
Пути (путей) движения внутри здания		ВНД (К) ДЧ-И (О, С, Г, У)				10-12	Текущий ремонт

№ п/п	Наименование элементов объекта	Ед. изм.	Норматив	Фактическая величина	Для категорий МГН*	ФОТО	Примечания
1	2	3	4	5	6	7	8
4	Рабочее место библиотекаря						
	-высота рабочей поверхности	см	Не выше 80- 85	98 / 75	К	10	П.8.1.7 СП 59.13330.2020
	-ширина зоны обслуживания	см	Не менее 100	82+26	К	10	П.8.1.7 СП 59.13330.2020
	- ширина дверного проема в свету	см	Ширина рабочей створки не менее 90 см	-	К	10	П.6.2.4. СП 59.13330.2020
	- высота порога	см	не более 1,4 см	-	К, О, С	10	П.6.2.4. СП 59.13330.2020
	- ширина прохода	м	не менее 1,1	соответствует	К	10	П.8.6.10 СП 59.13330.2020

N п/п	Наименование функционально-планировочного элемента	Наличие элемента			Выявленные нарушения и замечания		Работы по адаптации объектов	
		есть/нет	N на плане	N фото	Содержание	Значимо для МГН	Содержание	Виды работ
4	Рабочее место библиотекаря	есть			Ширина места обслуживания на доступной высоте не соответствует нормам	К	Заменить рабочую поверхность на доступной высоте с шириной обслуживания не менее 100 см	Текущий ремонт
Наименование структурно-функциональной зоны		Состояние доступности		Приложение		Рекомендации по адаптации (вид работы)		
				N на плане	N Фото			
Пути (путей) движения внутри здания		ДЧ-И (К) ДП-И (О, С, Г, У)			10	Текущий ремонт

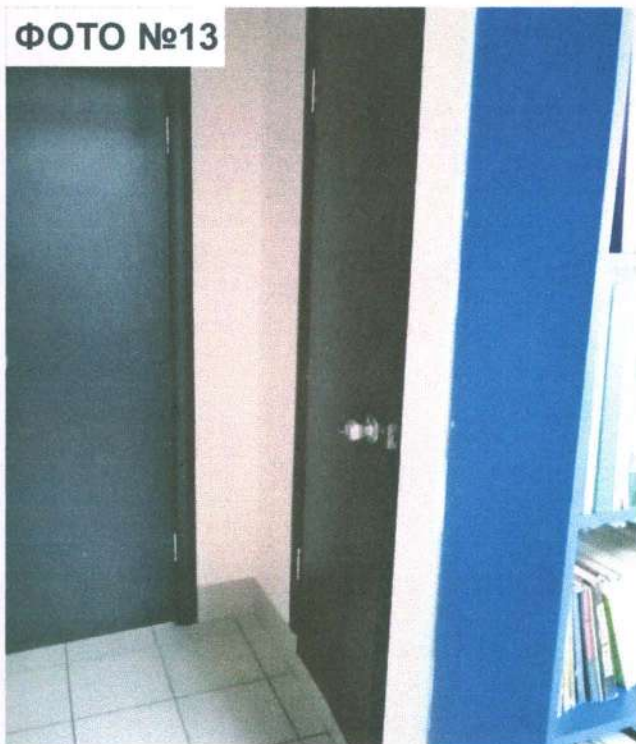
ФОТО №13

№ п/п	Наименование элементов объекта	Ед. изм.	Норматив	Фактическая величина	Значимо для МГН*	ФОТО	Примечания
1	2	3	4	5	6		8
5	Санузел						
	Знак доступности помещения на высоте	см	135 см	отсутствует	К, О, С, Г, У	13	П.6.3.6.СП 59.13330.2020
	Ширина дверного проема	см	Не менее 90 см	87 / 58	К	13, 14	П.6.2.4. СП 59.13330.2020

Наименование структурно-функциональной зоны					Состояние доступности	Приложение		Рекомендации по адаптации (вид работы)
						N на плане	N фото	
Санитарно-гигиенические помещения					ВНД (К, О, С), ДЧ-И (Г, У)		13-15	Капитальный ремонт.

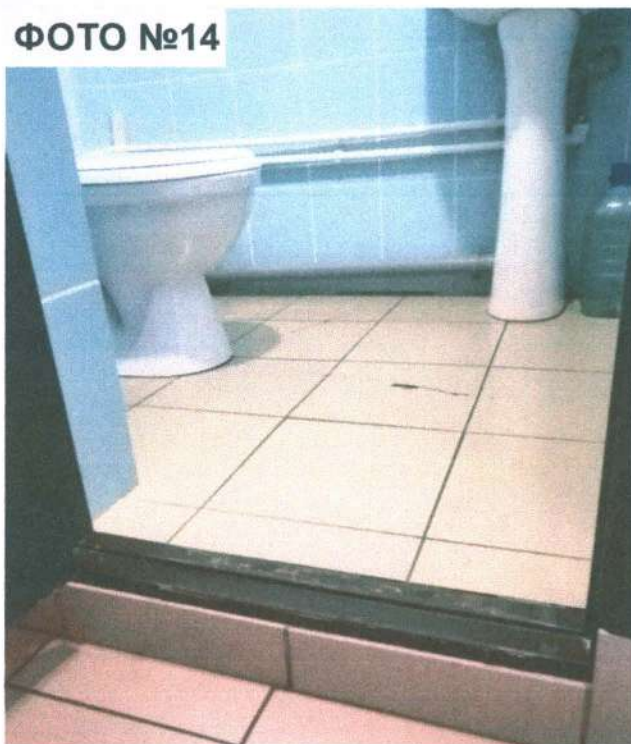
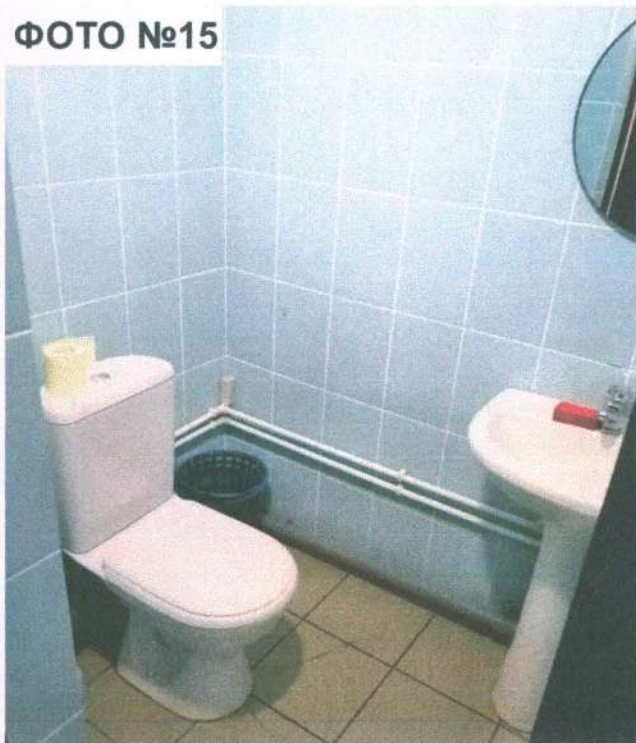
- высота порога	см	Не более 1,4см	11	К, О, С		П.6.2.4. СП 59.13330.2020
	Раковина: • высота раковины • опорный поручень	см	75-85 см наличие	79 отсутствует	К, О	15	П. 6.3.3.СП 59.13330.2020
	Унитаз: -высота -поручень подъемный -поручень опорный	см	45-50 наличие наличие	42 отсутствует отсутствует	К, О	14, 15	П. 6.3.2. СП 59.13330.2020 П. 6.3.3. СП 59.13330.2020
	Кабины: • количество кабин • ширина дверного проема		не менее 1 ед. не менее 90 см	-	К, О	-	П. 6.3.2. СП 59.13330.2020 П. 6.3.3. СП 59.13330.2020
	Крючок для трости и костылей	см	наличие	отсутствует	О, С	14, 15	П. 6.3.3.СП 59.13330.2020

- габариты кабины уборной	см	Не менее 220x225	119x149	К	14, 15	П. 6.3.3.СП 59.13330.2020
	-пристенные опорные поручни		наличие	отсутствует	К, О	14, 15	П. 6.3.3.СП 59.13330.2020
	Система вызова помощи (кнопка вызова персонала)		наличие	отсутствует	К, О, С, У, Г	14, 15	П. 6.3.6.СП 59.13330.2020
	Сушилка для рук	см	От 85 до 110	отсутствует	К, О, С, У, Г	14, 15	П. 6.3.3. СП 59.13330.2020

N п/п	Наименование функционально-планировочного элемента	Наличие элемента			Выявленные нарушения и замечания		Работы по адаптации объектов	
		есть нет	N на плане	N фото	Содержание	Значимо для МГН	Содержание	Виды работ
5	Санузел	есть		13-15	Отсутствуют знак доступности помещения. Ширина дверного проема и прохода к санузелу не соответствует нормам. Габариты помещения, ширина дверного проема, высота порогов и высота унитаза не соответствуют нормативу. Отсутствуют подъемный и откидной поручни для унитаза, опорный поручень для раковины, пристенный поручень. Отсутствуют кнопка вызова персонала, крючок для трости и костылей и сушилка для рук.	К, О, С, Г, У	Привести в соответствие пороги, либо использовать резиновый пандус. Привести в соответствие ширину дверного проема (не менее 90 см), за исключением случая расположения дверного проема в несущих конструкциях (дверной проем может быть не менее 80 см). Привести в соответствие габариты помещения (не менее 220х225 см). Установить унитаз на высоте от 45 до 50 см. Установить откидной поручень для унитаза, опорный поручень раковины и пристенный поручень. Установить кнопку вызова персонала (от 80 до 110 см), крючок для трости и костылей (не выше 130 см) и сушилку для рук (на высоте 85-110 см). Рекомендовано установить сенсорный кран, сенсорный дозатор жидкого мыла и поворотное зеркало для МГН Установить знаки доступности помещений - со стороны ручки информационные таблички помещений (выполненные рельефно-графическим и рельефно-точечным способом), расположенные на высоте от 1,2 до 1,6 м от уровня пола и на расстоянии 0,1-0,5 м от края двери.	Капитальный ремонт
