## ПАСПОРТ ДОСТУПНОСТИ:

### Центральная городская библиотека

Здание, расположенное по адресу: Кемеровская область - Кузбасс, г. Междуреченск, пр. Коммунистический, д. 4, помещение 2а

**АКТ**  
**обследования объекта**  
на предмет беспрепятственного доступа и использования инвалидами и другими маломобильными группами населения  
**Центральная городская библиотека**  
**Здание, расположенное по адресу: Кемеровская область - Кузбасс, г. Междуреченск, пр. Коммунистический, д. 4, помещение 2а**

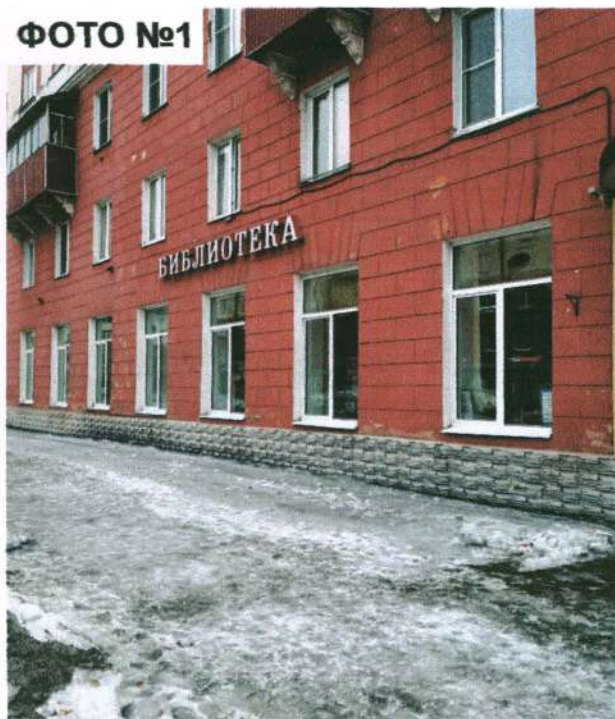
**ФОТО №1**

1.2	Путь (пути) движения на территории	есть	-	1-3	Отсутствуют съезды с тротуаров и рельефные (тактильные) полосы перед опасными участками дороги. Отсутствуют указатели направления движения, информация до расстояния объекта. Отсутствуют места отдыха для МГН и места отдыха для людей с нарушением опорно-двигательного аппарата в частности.	К, О, Г, У, С	Организовать съезды без нарушений и разместить по всему пути тактильно-контрастные указатели, выполняющие функцию предупреждения на покрытии пешеходных путей на расстоянии 0,8-0,9 м до препятствия, доступного входа, начала опасного участка и т.п. Указатель должен заканчиваться до препятствия на расстоянии 0,3 м. Указатели должны иметь высоту рифов 5 мм. На участке объекта на основных путях движения людей следует предусматривать места отдыха, доступные для МГН, оборудованные навесами, скамьями с опорой для спины. Минимальный уровень освещенности в местах отдыха следует принимать 20 лк.	Текущий ремонт

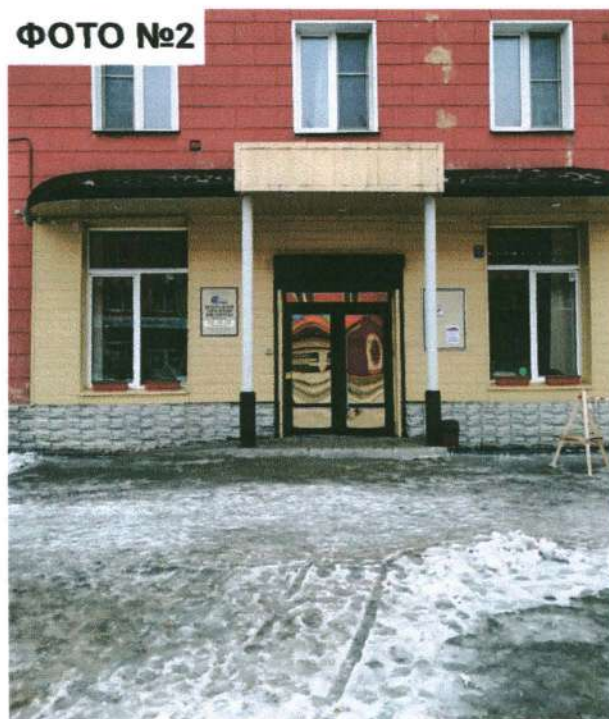
**ФОТО №2**

2.1	<b>Входная площадка/Главный вход</b>						
	Габариты площадки: ширина X глубина без пандуса при реконструкции	см	не менее 220x220 не менее 140x180	301,5x135,5	К	2, 4, 5	П.6.1.4. СП 59.13330.2020
	Поручни (ограждение)		наличие	отсутствует	К, О, С	-	П.6.1.2 СП 59.13330.2020
	Нескользящее покрытие		наличие	отсутствует	Все категории	-	П. 6.1.4 СП 59.13330.2020
	Навес		наличие	частично	Все категории	-	П. 6.1.4 СП 59.13330.2020

- высота порога	см	не более 1,4	4	К, О, С	7, 8	П.6.1.5. СП 59.13330.2020
	яркая контрастная маркировка на прозрачных полотнах дверей		наличие	отсутствует	С	2	П.6.1.6. СП 59.13330.2020

2.1.	Входная площадка/ Главный вход	есть		2, 4, 5	Габариты входной площадки меньше нормы.	К	Привести в соответствие габариты входной площадке.	Текущий ремонт

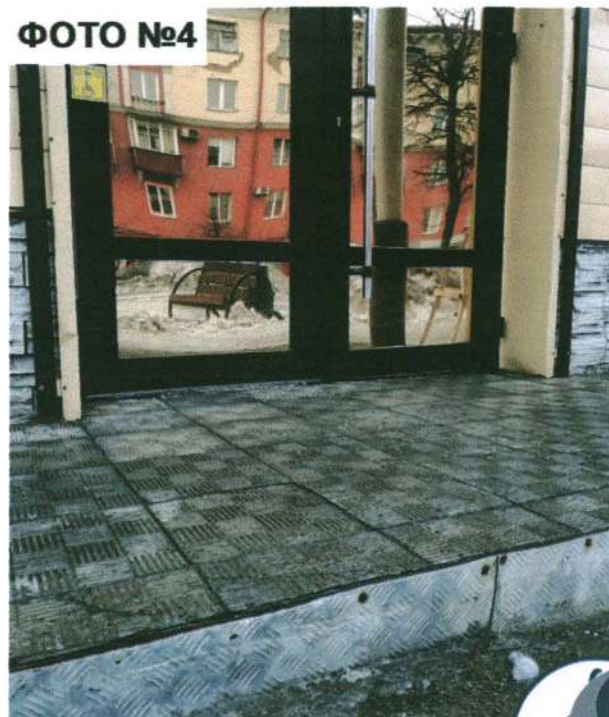
**ФОТО №4**

2.2	<b>Лестница к входной площадке</b>						
	Ширина марша лестниц	см	Не менее 135	301,5	О, С	4, 5	П.5.1.12. СП 59.13330.2020
	Высота ступени	см	от 12 до 15	14	О, С	-	П. 5.1.12 СП 59.13330.2020
	Ширина проступи	см	от 35 до 40	-	О, С	-	П. 5.1.12 СП 59.13330.2020
	Нескользящее покрытие		наличие	наличие	О, С, Г	-	П. 5.1.12 СП 59.13330.2020
	Рельефная (тактильная) полоса на крыльце перед ступенями	см	за 80-90 до лестниц	отсутствует	С	-	П. 5.1.12 СП 59.13330.2020
	Ширина рельефной тактильной полосы	см	30-50	-	С	-	П. 5.1.12 СП 59.13330.2020
	Контрастная окраска первой и последней ступеней		наличие	отсутствует	С	-	П. 5.1.12 СП 59.13330.2020
	Единообразные геометрия и размеры ширины проступи, высоты подъема		наличие	-	О, С	-	П. 5.1.12 СП 59.13330.2020
	Поручни с двух сторон		наличие	отсутствует	О, С	-	П. 5.1.13 СП 59.13330.2020

2.4.1	Двери 1: распашные (Р), автоматические раздвижные (А)			Р	К		
	- ширина дверного проема в свету	см	не менее от 90 до 120	83+89	К	4	П.6.1.5. СП 59.13330.2020

2.2	Лестница к входной площадке	есть		4, 5	Отсутствуют противоскользящая накладка на ступени.	О, С, Г, У	Установить накладку на ступень с отступом от края проступи ступени в 1 см. Сделать контрастную окраску ступени.	Текущий ремонт

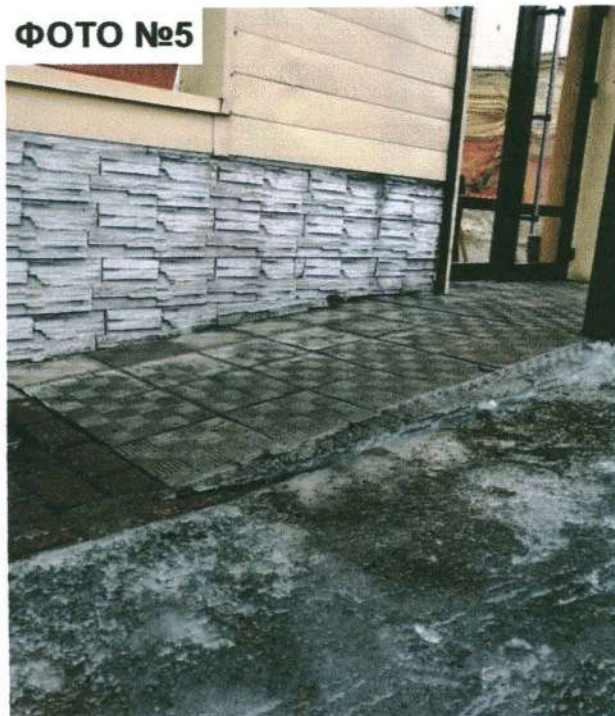
**ФОТО №5**

2.5	<b>Пандус (входная площадка)</b>						
	ширина	м	от 0,9 до 1,0 м	112	К	5	П. 5.1.16. СП 59.13330.2020
	уклон	%	5	соответствует	К	-	П. 5.1.14. СП 59.13330.2020
	поручни	см	70, 90	отсутствует	К, О	-	П. 5.1.13. СП 59.13330.2020
	противоскользящее покрытие		наличие	наличие	К, О	-	П. 5.1.17. СП 59.13330.2020

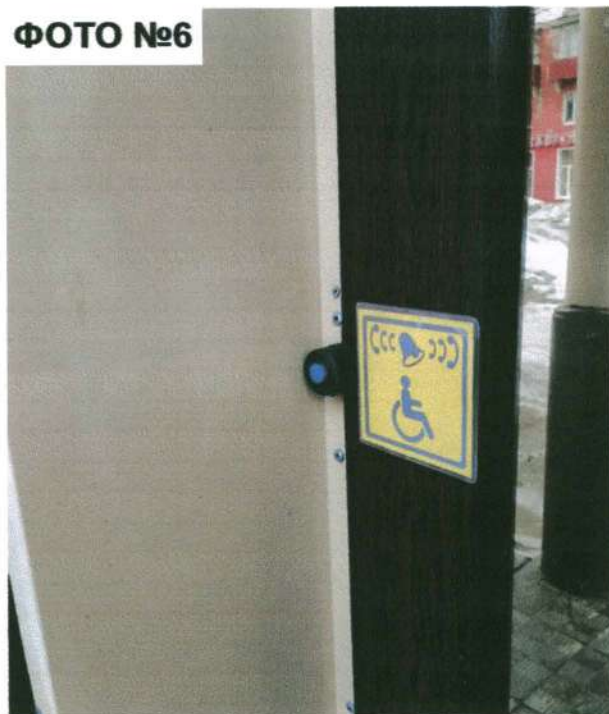
**ФОТО №6**

6.3	Акустические средства	есть		6	Отсутствие акустических средств оповещения (звуковых маяков, информационных табло, кнопки вызова помощи в сан. узле.)	К, О, С, У	Размещение акустических средств оповещения (звуковых маяков, визуально-акустических табло типа «Бегущая строка», кнопки вызова помощи в сан. узле)	ТСР
Наименование структурно-функциональной зоны		Состояние доступности		Приложение		Рекомендации по адаптации (вид работы)		
				N на плане	N фото			
Системы информации на объекте		ДЧ-И (К, О, С, Г, У)			6		ТСР

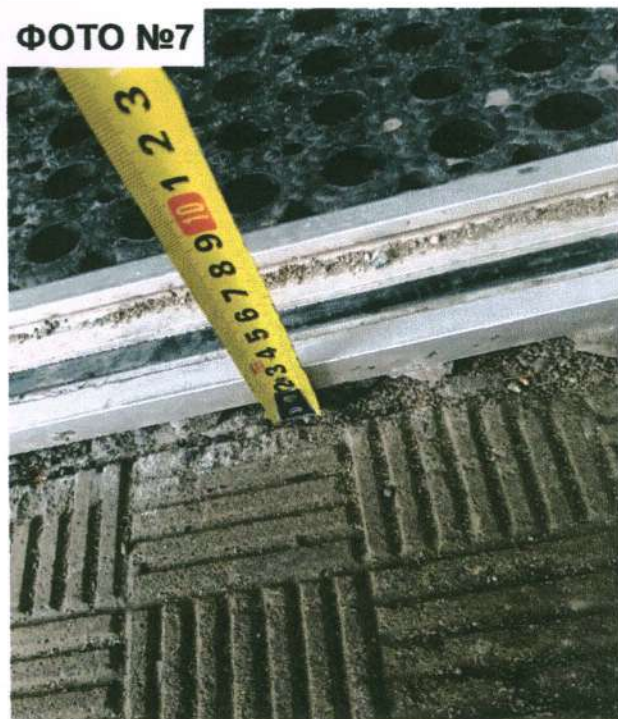
**ФОТО №7**

2.3	Тамбур	есть		8, 9	Габариты тамбура не соответствует нормативу.	К	Привести в соответствие габариты тамбура.	Капитальный ремонт
2.4.1	Двери 1 (Р)	есть		2, 4, 7, 8	Ширина дверного проема и высота порога не соответствуют нормативу. Отсутствует контрастная маркировка дверного проема. Нельзя использовать зеркальные поверхности в дверях.	К, О, С	Привести в соответствие ширину дверного проема (не менее 90 см одной створки), за исключением случая расположения дверного проема в несущих конструкциях (дверной проем может быть не менее 80 см). Привести в соответствие с нормами высоту порога (не более 1,4 см) – можно использовать перекадной пандус. Разместить контрастную маркировку на полотнах двери (в форме прямоугольника высотой не менее 0,1 м и шириной не менее 0,2 м или в форме круга диаметром от 0,1 до 0,2 м. на двух уровнях: 0,9–1,0 м и 1,3–1,4 м.) и по периметру дверного проема.	Текущий ремонт

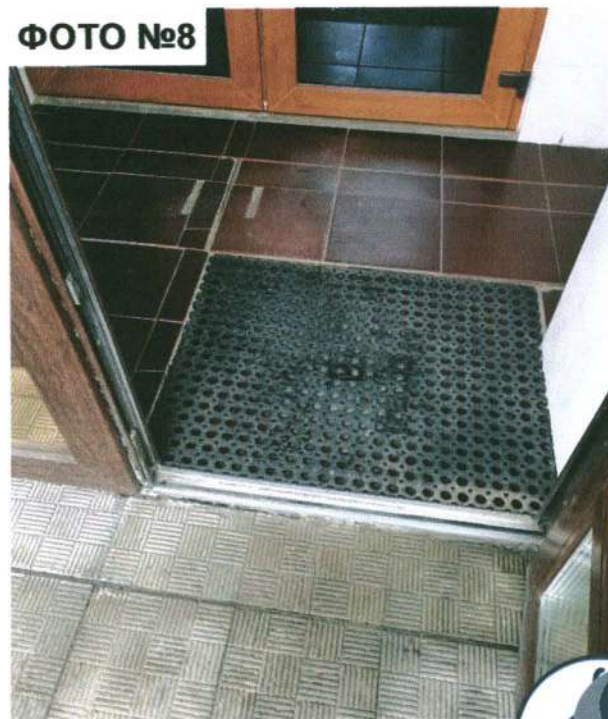
**ФОТО №8**

Габариты: глубина x ширина При реконструкции для поворота на 180°	см	не менее 245x160 не менее 120x120 диаметр 140	185/266x150/90	К	8, 9	П.6.1.8. СП 59.13330.2020

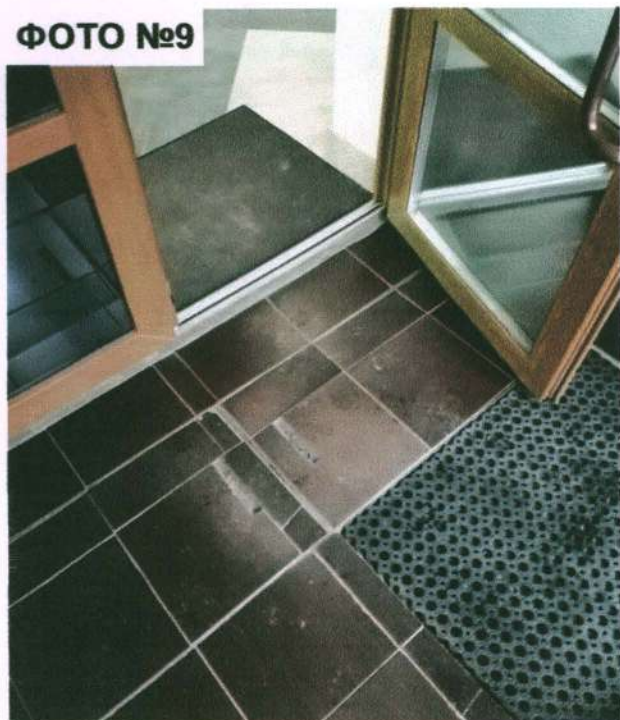
**ФОТО №9**

2.4.2	Двери 2: распашные (Р), автоматические раздвижные (А)			Р	К		
	- ширина дверного проема в свету	см	не менее от 90 до 120	83+89	К	9	П.6.1.5. СП 59.13330.2020

2.4.2	Двери 2 (Р)	есть		9-11	Ширина дверного проема и высота порога не соответствуют нормативу. Отсутствует контрастная маркировка дверного	К, О, С	Привести в соответствие ширину дверного проема (не менее 90 см одной створки), за исключением случая расположения дверного проема в несущих конструкциях	Текущий ремонт

проема. Нельзя использовать зеркальные поверхности в дверях.		(дверной проем может быть не менее 80 см). Привести в соответствие с нормами высоту порога (не более 1,4 см) – можно использовать перекатной пандус. Разместить контрастную маркировку на полотнах двери (в форме прямоугольника высотой не менее 0,1 м и шириной не менее 0,2 м или в форме круга диаметром от 0,1 до 0,2 м. на двух уровнях: 0,9–1,0 м и 1,3–1,4 м.) и по периметру дверного проема.	
2.5	Пандус (съезд)	есть	5	НН	-	НН	-	
Наименование структурно-функциональной зоны		Состояние доступности		Приложение		Рекомендации по адаптации (вид работы)		
				N на плане	N фото			
Вход в здание		ДЧ-В			2, 4, 5, 7-11	Текущий ремонт. Капитальный ремонт.

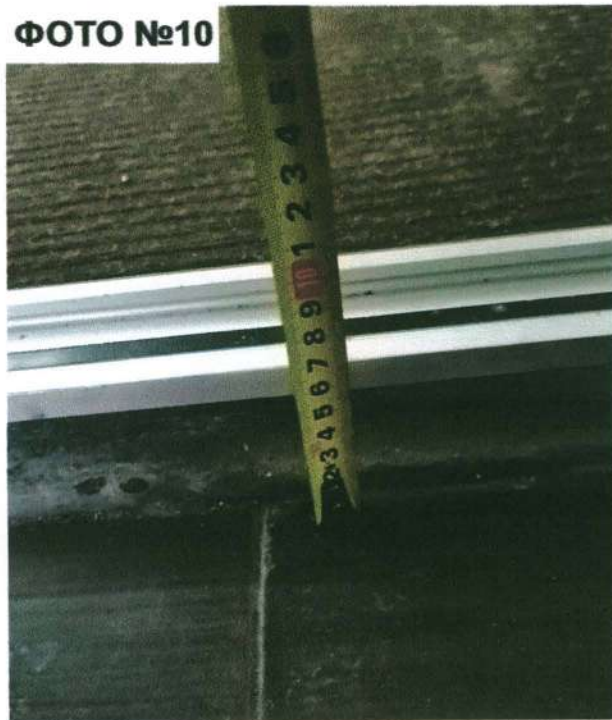
**ФОТО №10**

- высота порога	см	не более 1,4	5,5	К, О, С	10	П.6.1.5. СП 59.13330.2020
	яркая контрастная маркировка на прозрачных полотнах дверей		наличие	отсутствует	С	11	П.6.1.6. СП 59.13330.2020

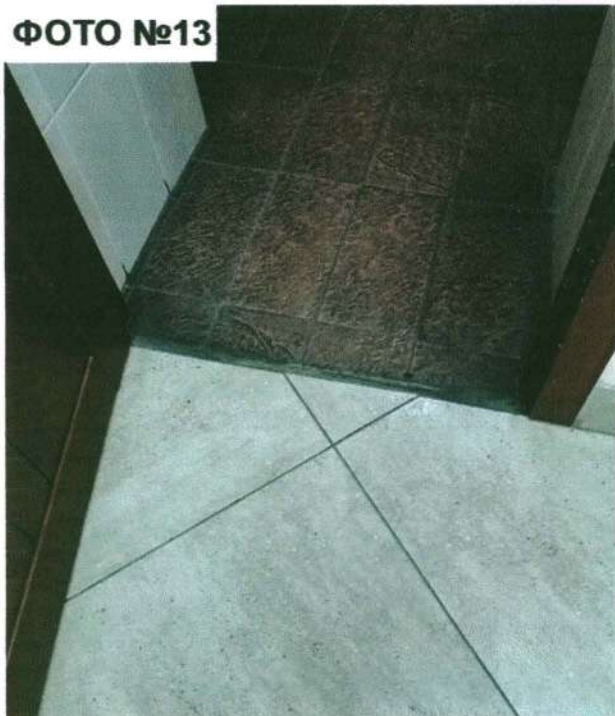
**ФОТО №13**

№ п/п	Наименование элементов объекта	Ед. изм.	Норматив	Фактическая величина	Значимо для МГН*	ФОТО	Примечания
1	2	3	4	5	6	7	8
<b>5</b>	<b>Санузел</b>						
	Знак доступности помещения на высоте	см	135 см	отсутствует	К, О, С, Г, У	12, 14	П.6.3.6.СП 59.13330.2020
	Ширина дверного проема	см	Не менее 90 см	78 / 80	К	13, 18	П.6.2.4. СП 59.13330.2020

- высота порога	см	Не более 1,4см	0	К, О, С	13, 18	П.6.2.4. СП 59.13330.2020
	Раковина: • высота раковины • опорный поручень	см	75-85 см наличие	89 отсутствует	К, О	19	П. 6.3.3.СП 59.13330.2020
	Унитаз: -высота -поручень подъемный -поручень опорный	см	45-50 наличие наличие	43 отсутствует отсутствует	К, О	15, 17	П. 6.3.2. СП 59.13330.2020 П. 6.3.3. СП 59.13330.2020
	Кабины: • количество кабин • ширина дверного проема		не менее 1 ед. не менее 90 см	1 78	К, О	-	П. 6.3.2. СП 59.13330.2020 П. 6.3.3. СП 59.13330.2020
	Крючок для трости и костылей	см	наличие	отсутствует	О, С	16	П. 6.3.3.СП 59.13330.2020

Наименование структурно-функциональной зоны					Состояние доступности	Приложение		Рекомендации по адаптации (вид работы)
						N на плане	N фото	
Санитарно-гигиенические помещения					ВНД (К, О, С), ДЧ-И (Г, У)		12-19	Капитальный ремонт.

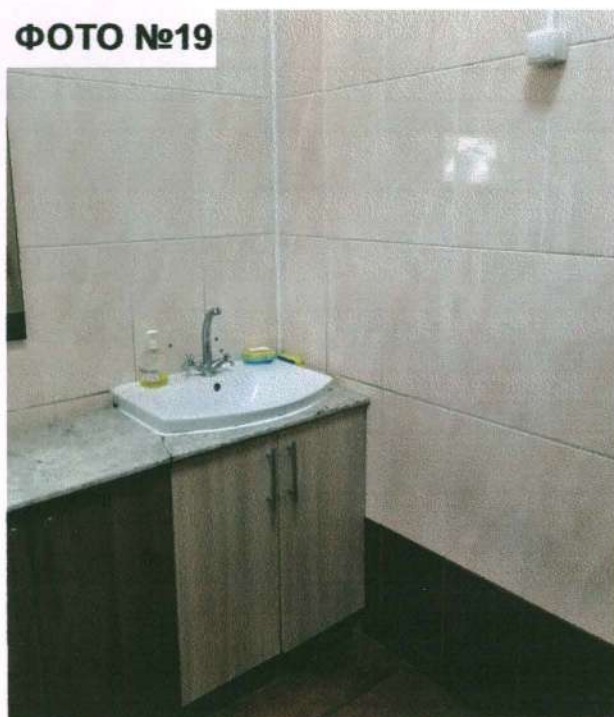
**ФОТО №19**

- габариты кабины уборной	см	Не менее 220x225	101x117	К	-	П. 6.3.3.СП 59.13330.2020
	-пристенные опорные поручни		наличие	отсутствует	К, О	-	П. 6.3.3.СП 59.13330.2020
	Система вызова помощи (кнопка вызова персонала)		наличие	отсутствует	К, О, С, У, Г	-	П. 6.3.6.СП 59.13330.2020
	Сушилка для рук	см	От 85 до 110	отсутствует	К, О, С, У, Г	19	П. 6.3.3. СП 59.13330.2020

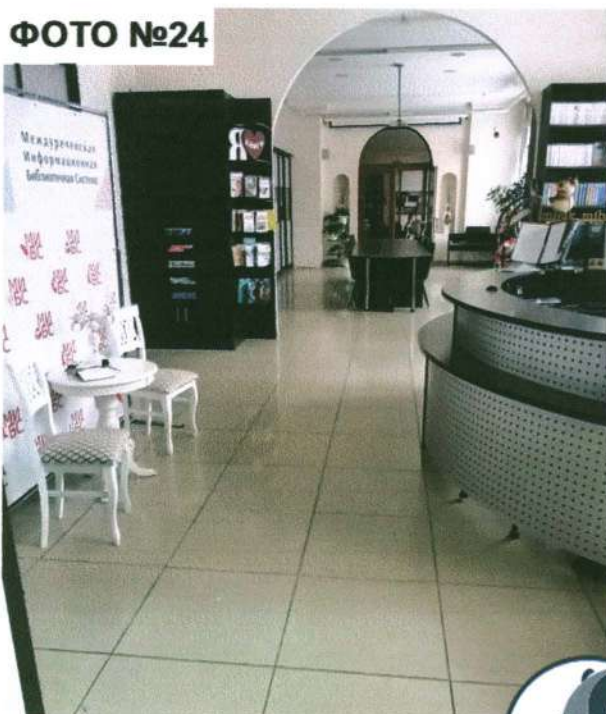
**ФОТО №24**

№ п/п	Наименование элементов объекта	Ед. изм.	Норматив	Фактическая величина	Для категорий МГН*	ФОТО	Примечания
1	2	3	4	5	6	7	8
<b>4</b>	<b>Рабочее место библиотекаря</b>						
	-высота рабочей поверхности	см	<b>Не выше 80- 85</b>	72,5/77,5 соответствует	К	22	П.8.1.7 СП 59.13330.2020
	-ширина зоны обслуживания	см	<b>Не менее 100</b>	121 соответствует	К	22	П.8.1.7 СП 59.13330.2020
	- ширина дверного проема в свету	см	<b>Ширина рабочей створки не менее 90 см</b>	-/84+80,5/87+79	К	23, 26	П.6.2.4. СП 59.13330.2020
	- высота порога	см	<b>не более 1,4 см</b>	0	К, О, С	23, 27	П.6.2.4. СП 59.13330.2020
	- ширина прохода	м	<b>не менее 1,1</b>	230/153/244/204/162 соответствует	К	24, 25	П.8.6.10 СП 59.13330.2020
