## ПАСПОРТ ДОСТУПНОСТИ

### Библиотека «Дружная семейка»

Здание, расположенное по адресу: Кемеровская область - Кузбасс, г. Междуреченск, пр. 50 лет Комсомола, д. 58, помещение 1а

**АКТ  
обследования объекта**

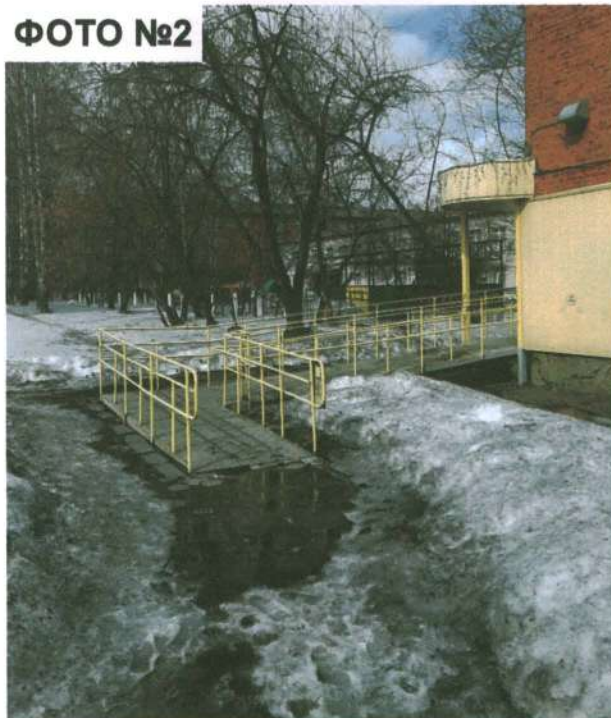
1.2	Путь (пути) движения на территории	есть	-	1, 2	<p>Отсутствуют съезды с тротуаров и рельефные (тактильные) полосы перед опасными участками дороги. Отсутствуют указатели направления движения, информация до расстояния объекта.</p> <p>Отсутствуют места отдыха для МГН и места отдыха для людей с нарушением опорно-двигательного аппарата в частности.</p>	К, О, С, Г, У	<p>Организовать съезды без нарушений и разместить по всему пути тактильно-контрастные указатели, выполняющие функцию предупреждения на покрытии пешеходных путей на расстоянии 0,8-0,9 м до препятствия, доступного входа, начала опасного участка и т.п. Указатель должен заканчиваться до препятствия на расстоянии 0,3 м. Указатели должны иметь высоту рифов 5 мм.</p> <p>На участке объекта на основных путях движения людей следует предусматривать места отдыха, доступные для МГН, оборудованные навесами, скамьями с опорой для спины. Минимальный уровень освещенности в местах отдыха следует принимать 20 лк.</p>	Текущий ремонт

2.5	Пандус (входная площадка)	есть	1-3	Уклон пандуса, его ширина, поворотная площадка не соответствуют нормам.	К, О	Реконструировать пандус в соответствии с нормами. С противоскользящим покрытием шириной в пределах от 0,9 до 1,0 м, с уклоном пандуса до 5%, поворотной площадкой 1,5x1,5 м. Установить поручни с двух сторон на уровнях 70 и 90 см. Завершающие части поручней должны быть длиннее наклонной части пандуса на 0,3 м и иметь травмобезопасное исполнение.	Капитальный ремонт
Наименование структурно-функциональной зоны		Состояние доступности		Приложение		Рекомендации по адаптации (вид работы)	
				N на плане	N фото		
Вход в здание		ВНД (К, О, С) ДЧ-И (Г, У)			1-4, 6-10	Текущий ремонт. Капитальный ремонт.

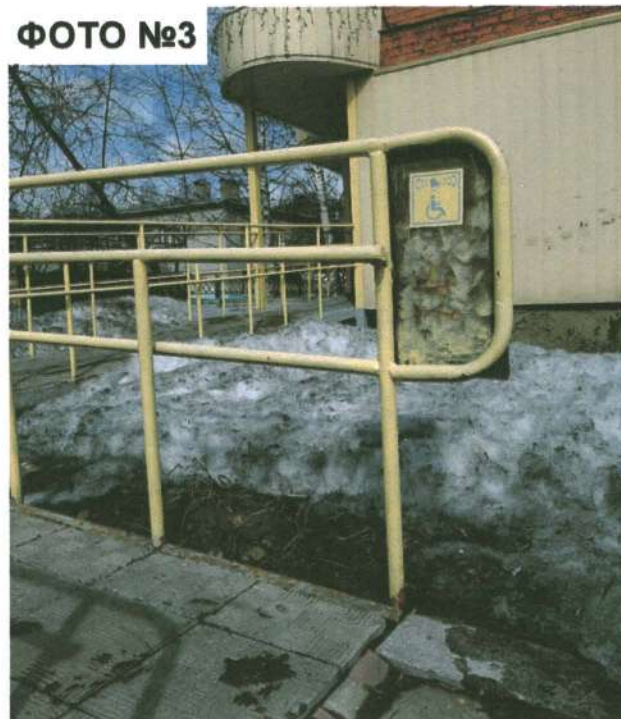
**ФОТО №3**

2.5	<b>Пандус (входная площадка)</b>						
	ширина	м	от 0,9 до 1,0 м	110	К	1-3	П. 5.1.16. СП 59.13330.2020
	уклон	%	5	не соответствует	К	-	П. 5.1.14. СП 59.13330.2020
	поручни	см	70, 90	70, 90	К, О	1-3	П. 5.1.13. СП 59.13330.2020
	противоскользящее покрытие		наличие	-	К, О	-	П. 5.1.17. СП 59.13330.2020

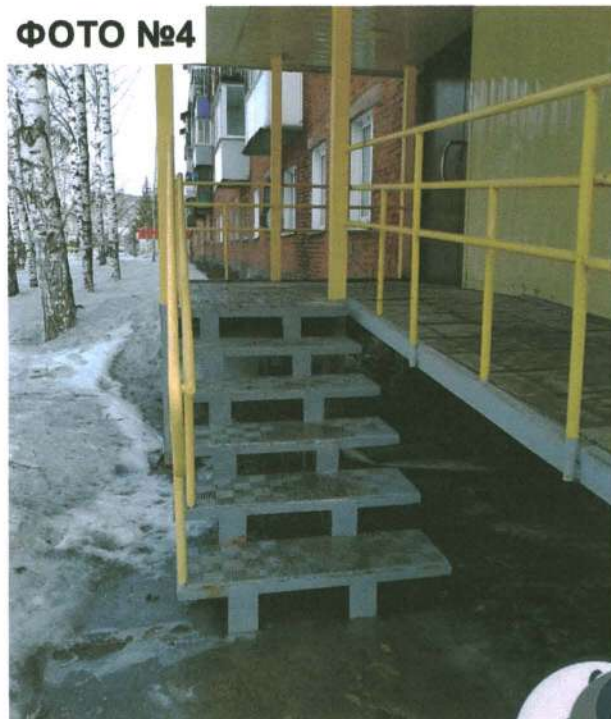
**ФОТО №4**

2.1	<b>Входная площадка/Главный вход</b>						
	Габариты площадки: ширина X глубина без пандуса при реконструкции	см	не менее 220x220 не менее 140x180	225x217	К	4, 5	П.6.1.4. СП 59.13330.2020
	Поручни (ограждение)		наличие	наличие	К, О, С	-	П.6.1.2 СП 59.13330.2020
	Нескользящее покрытие		наличие	наличие	Все категории	-	П. 6.1.4 СП 59.13330.2020
	Навес		наличие	частично	Все категории	-	П. 6.1.4 СП 59.13330.2020

2.2	<b>Лестница к входной площадке</b>						
	Ширина марша лестниц	см	Не менее 135	95	О, С	4	П.5.1.12. СП 59.13330.2020
	Высота ступени	см	от 12 до 15	16,5	О, С	4	П. 5.1.12 СП 59.13330.2020
	Ширина проступи	см	от 35 до 40	30	О, С	4	П. 5.1.12 СП 59.13330.2020
	Нескользящее покрытие		наличие	наличие	О, С, Г	4	П. 5.1.12 СП 59.13330.2020
	Рельефная (тактильная) полоса на крыльце перед ступенями	см	за 80-90 до лестниц	отсутствует	С	1, 4	П. 5.1.12 СП 59.13330.2020
	Ширина рельефной тактильной полосы	см	30-50	-	С	-	П. 5.1.12 СП 59.13330.2020
	Контрастная окраска первой и последней ступеней		наличие	отсутствует	С	4	П. 5.1.12 СП 59.13330.2020
	Единообразные геометрия и размеры ширины проступи, высоты подъема		наличие	соответствует	О, С	4	П. 5.1.12 СП 59.13330.2020
	Поручни с двух сторон		наличие	частично	О, С	4	П. 5.1.13 СП 59.13330.2020

2.1.	Входная площадка/ Главный вход	есть		1, 4	Габариты входной площадки меньше нормы.	К	Привести в соответствие габариты входной площадке.	Текущий ремонт

2.2	Лестница к входной площадке	есть		1, 4	Отсутствуют противоскользящие накладки на ступенях. Ступени без подступенков, высота ступени и ширина проступи не соответствуют требованиям. Поручни не соответствуют требованиям доступности.	О, С, Г, У	Установить поручни с двух сторон на высоте 90 см с завершающими частями не менее 30 см. Поручни должны быть округлого сечения диаметром от 4 до 5 см. Установить накладки на все ступени с отступом от края проступи ступени в 1 см. Сделать контрастную окраску первой и последней ступени. Привести в соответствие сами ступени, необходимы подступенки. Установить рельефную тактильную полосу.	Текущий ремонт

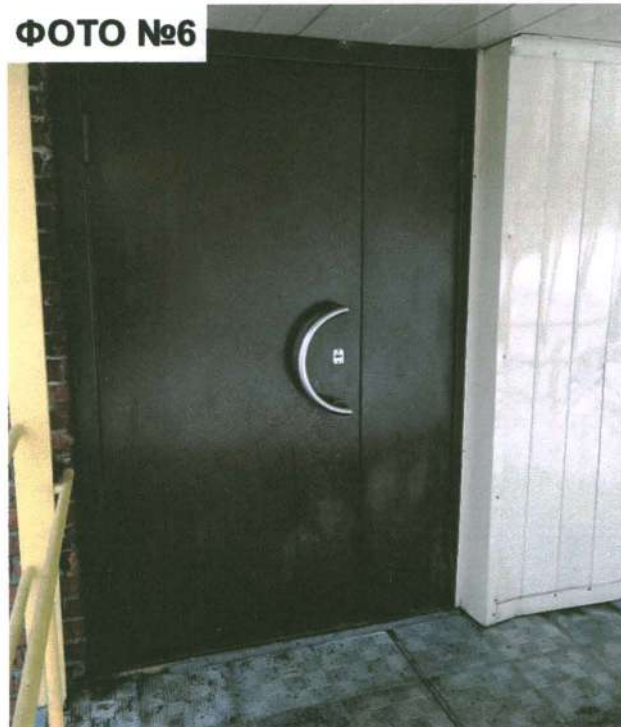
**ФОТО №6**

2.4.1	<b>Двери 1: распашные (Р), автоматические раздвижные (А)</b>			Р	К		
	- ширина дверного проема в свету	см	не менее от 90 до 120	79/83+35	К	6	П.6.1.5. СП 59.13330.2020

2.3	Тамбур	есть		7, 8	Габариты тамбура не соответствует нормативу.	К	Привести в соответствие габариты тамбура.	Капитальный ремонт
2.4.1	Двери 1 (Р)	есть		6, 7	Ширина дверного проема и высота порога не соответствуют нормативу. Отсутствует контрастная маркировка дверного проема.	К, О, С	Привести в соответствие ширину дверного проема (не менее 90 см одной створки), за исключением случая расположения дверного проема в несущих конструкциях (дверной проем может быть не менее 80 см). Привести в соответствие с нормами высоту порога (не более 1,4 см) – можно использовать перекатной пандус. Разместить контрастную маркировку по периметру дверного проема.	Текущий ремонт

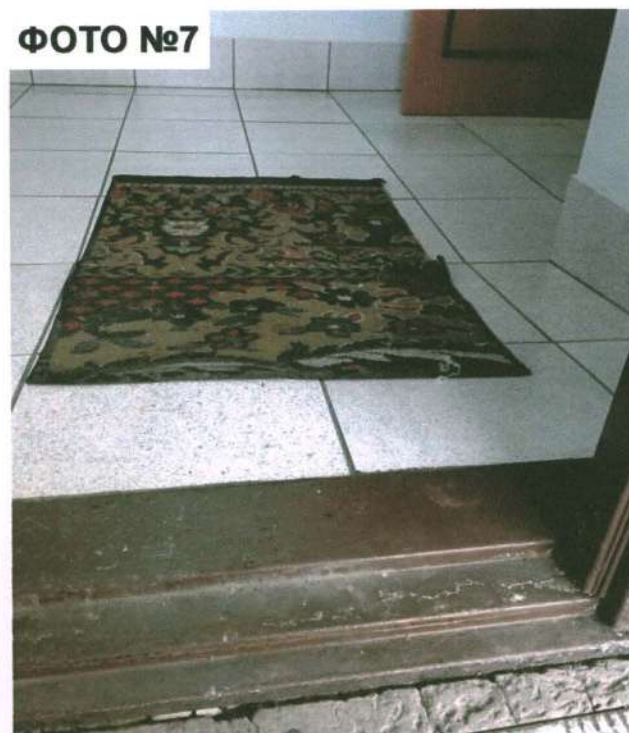
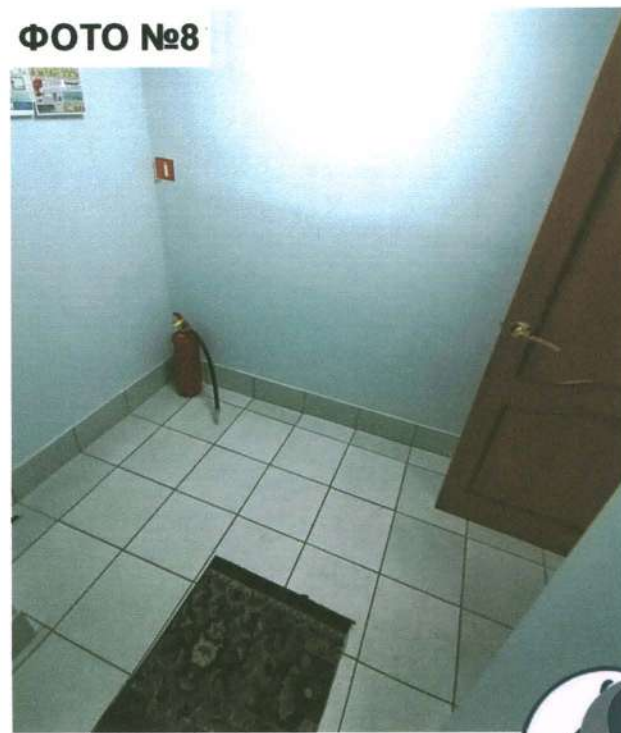
Габариты: глубина x ширина При реконструкции для поворота на 180°	см	не менее 245x160 не менее 120x120 диаметр 140	274x149	К	7, 8	П.6.1.8. СП 59.13330.2020

- высота порога	см	не более 1,4	5,5	К, О, С	7	П.6.1.5. СП 59.13330.2020
	яркая контрастная маркировка на прозрачных полотнах дверей		наличие	-	С	-	П.6.1.6. СП 59.13330.2020

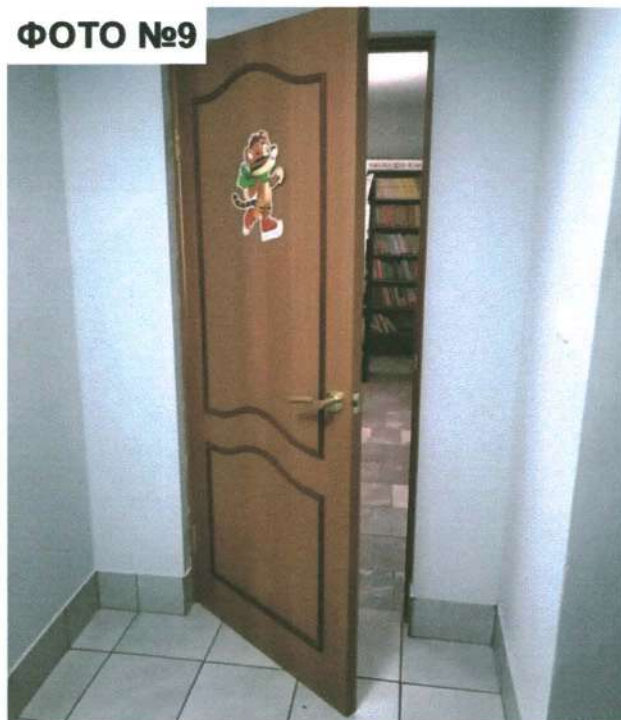
2.4.2	<b>Двери 2: распашные (Р), автоматические раздвижные (А)</b>			Р	К		
	- ширина дверного проема в свету	см	не менее от 90 до 120	75	К	9	П.6.1.5. СП 59.13330.2020

- высота порога	см	не более 1,4	5,5	К, О, С	10	П.6.1.5. СП 59.13330.2020
	яркая контрастная маркировка на прозрачных полотнах дверей		наличие	-	С	-	П.6.1.6. СП 59.13330.2020

2.4.2	Двери 2 (Р)	есть	9, 10	Ширина дверного проема не соответствуют нормативу. Отсутствует контрастная маркировка дверного проема.	К, О, С	Привести в соответствие ширину дверного проема, за исключением случая расположения дверного проема в несущих конструкциях (дверной проем может быть не менее 80 см). Разместить контрастную маркировку по периметру дверного проема.	Текущий ремонт

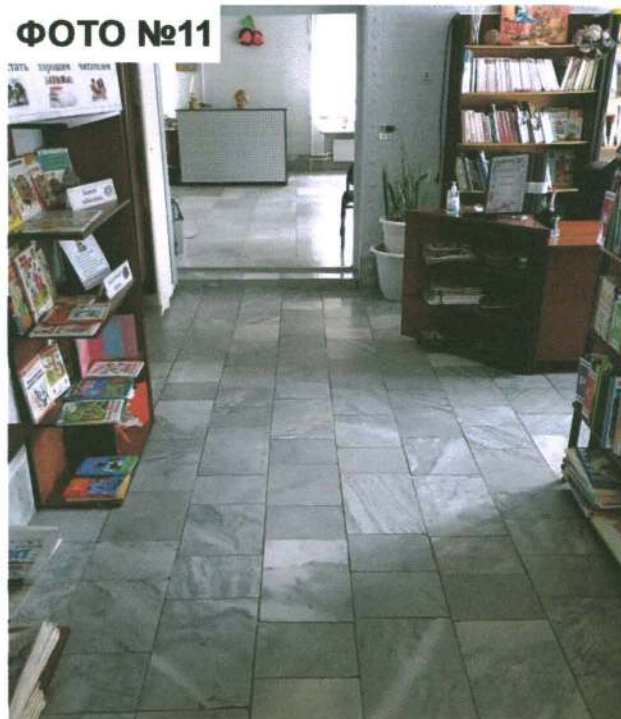
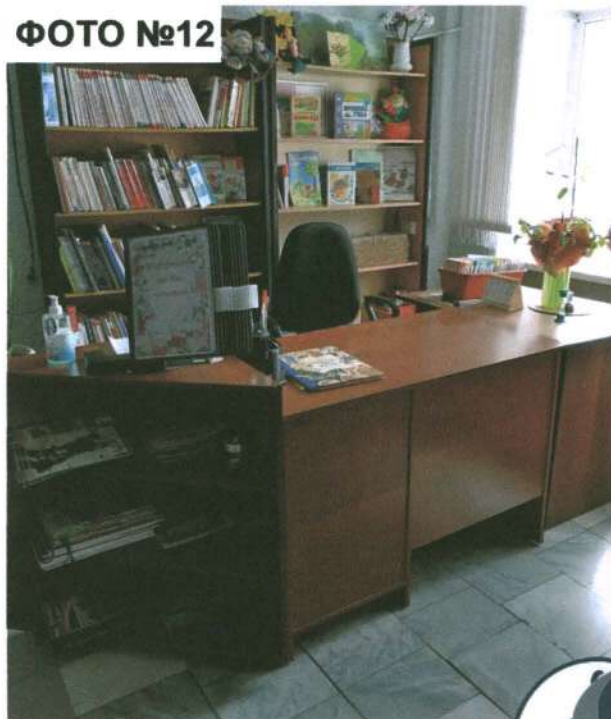
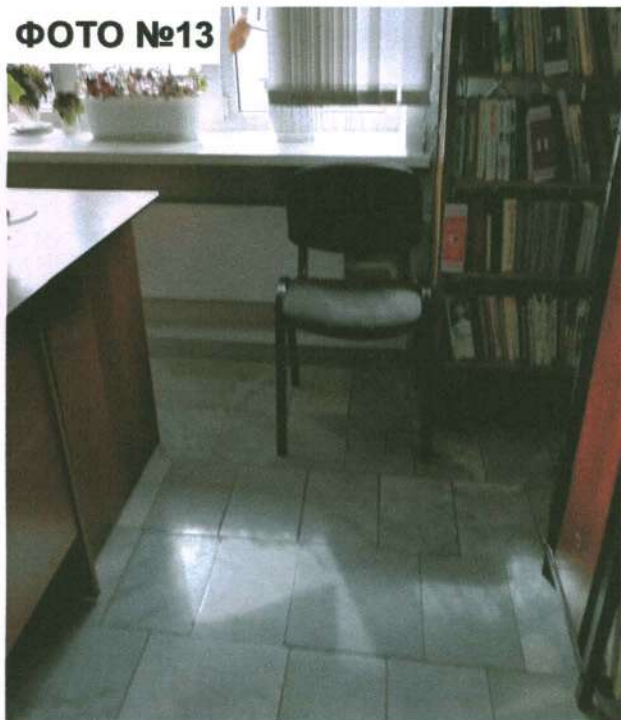
N п/п	Наименование функционально-планировочного элемента	Наличие элемента			Выявленные нарушения и замечания		Работы по адаптации объектов	
		есть/нет	N на плане	N фото	Содержание	Значимо для МГН	Содержание	Виды работ
3.1	Холл	есть		11-13	Ширина пути движения не соответствует	К	Привести в соответствие ширину пути движения.	Текущий ремонт
3.2	Коридор	нет		-	-	-	-	-
Наименование структурно-функциональной зоны		Состояние доступности			Приложение		Рекомендации по адаптации (вид работы)	
					N на плане	N Фото		
Пути (путей) движения внутри здания		ДЧ-В				11-13	Текущий ремонт

№ п/п	Наименование элементов объекта	Ед. изм.	Норматив	Фактическая величина	Для категорий МГН*	ФОТО	Примечания
1	2	3	4	5	6	7	8
<b>4</b>	<b>Рабочее место библиотекаря</b>						
	-высота рабочей поверхности	см	<b>Не выше 80- 85</b>	76	К	12	П.8.1.7 СП 59.13330.2020
	-ширина зоны обслуживания	см	<b>Не менее 100</b>	110/180	К	12	П.8.1.7 СП 59.13330.2020
	- ширина дверного проема в свету	см	<b>Ширина рабочей створки не менее 90 см</b>	-	К	-	П.6.2.4. СП 59.13330.2020
	- высота порога	см	<b>не более 1,4 см</b>	-	К, О, С	-	П.6.2.4. СП 59.13330.2020
	- ширина прохода	м	<b>не менее 1,1</b>	180/170	К	11, 13	П.8.6.10 СП 59.13330.2020

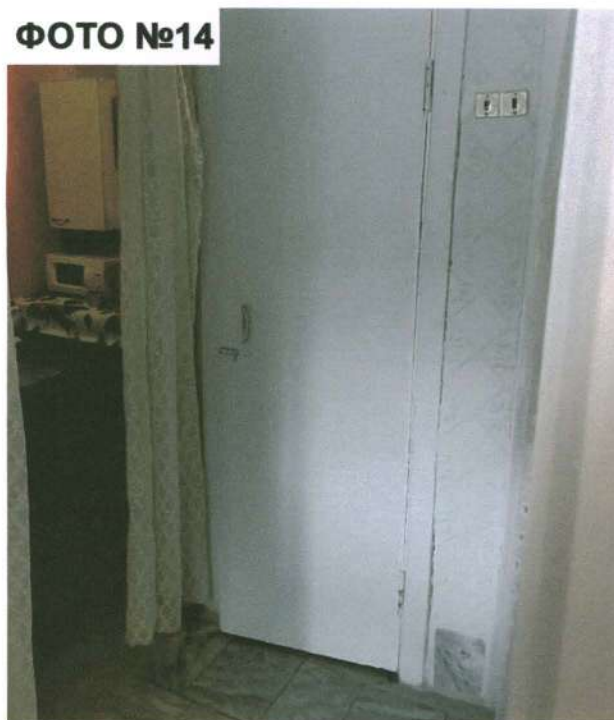
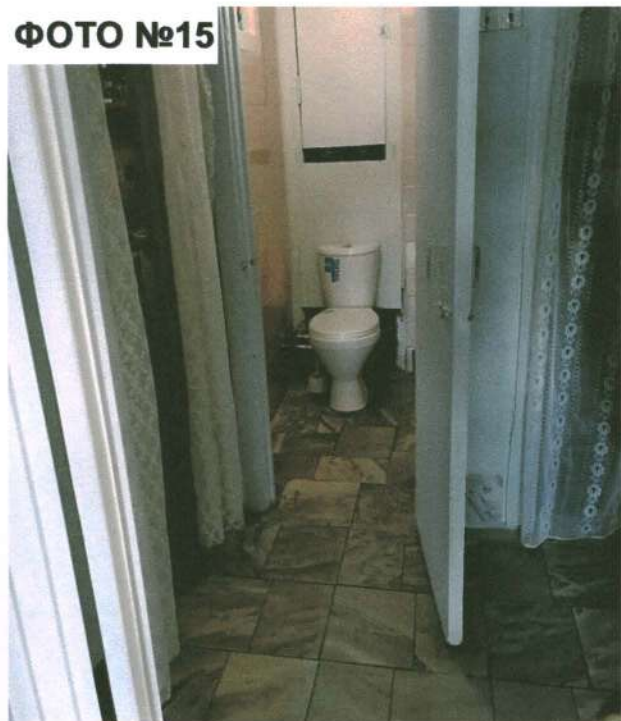
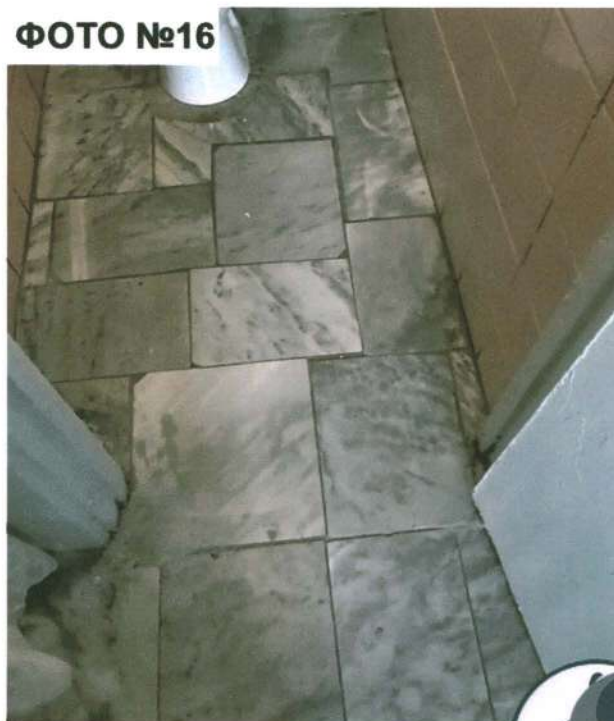
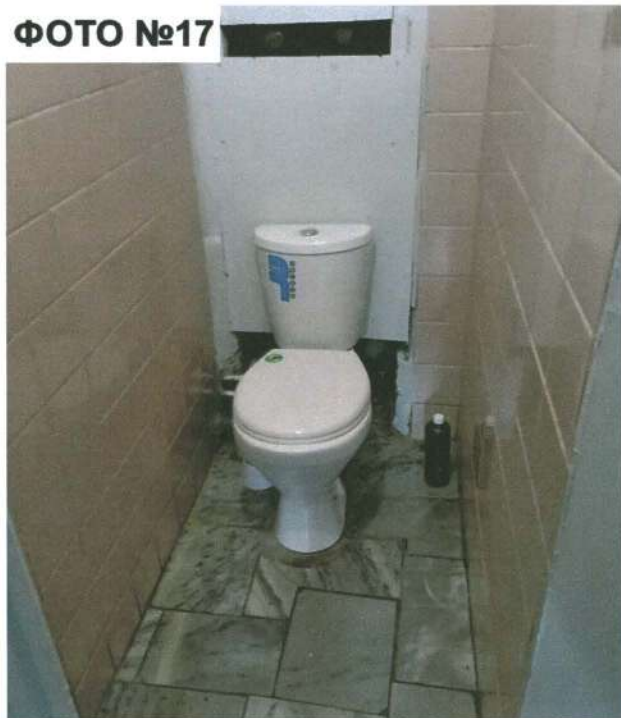
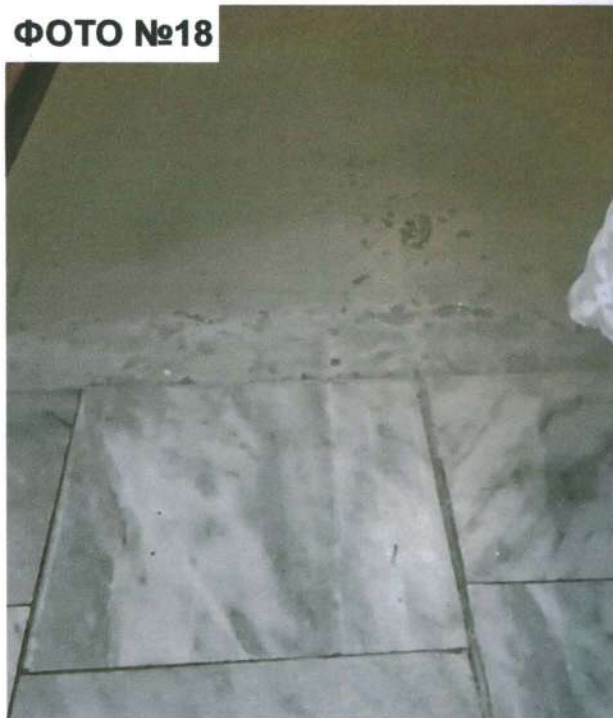
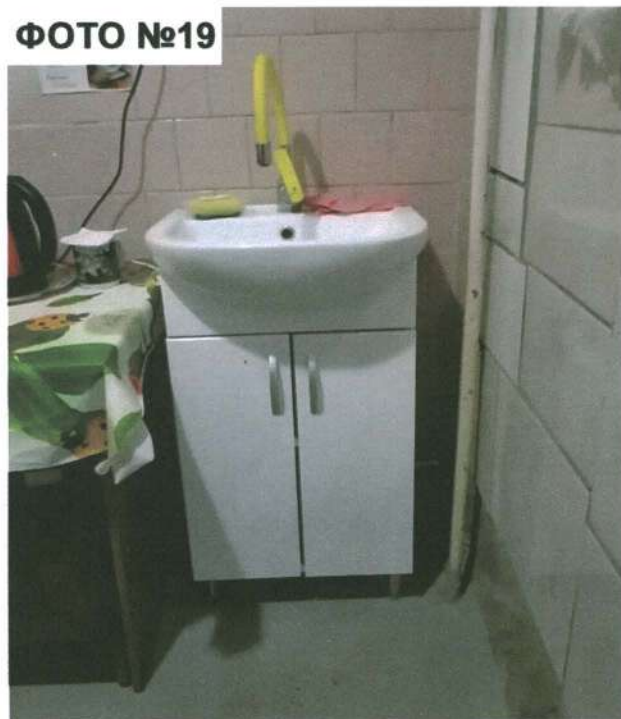
№ п/п	Наименование элементов объекта	Ед. изм.	Норматив	Фактическая величина	Значимо для МГН*	ФОТО	Примечания
1	2	3	4	5	6	7	8
<b>5</b>	<b>Санузел</b>						
	Знак доступности помещения на высоте	см	135 см	отсутствует	К, О, С, Г, У	14	П.6.3.6.СП 59.13330.2020
	Ширина дверного проема	см	Не менее 90 см	56/82	К	16	П.6.2.4. СП 59.13330.2020

- высота порога	см	Не более 1,4см	0	К, О, С	16, 18	П.6.2.4. СП 59.13330.2020
	Раковина: • высота раковины • опорный поручень	см	75-85 см наличие	87 отсутствует	К, О	19	П. 6.3.3.СП 59.13330.2020
	Унитаз: -высота -поручень подъемный -поручень опорный	см	45-50 наличие наличие	46 отсутствует отсутствует	К, О	15, 17	П. 6.3.2. СП 59.13330.2020 П. 6.3.3. СП 59.13330.2020
	Кабины: • количество кабин • ширина дверного проема		не менее 1 ед. не менее 90 см	-	К, О	-	П. 6.3.2. СП 59.13330.2020 П. 6.3.3. СП 59.13330.2020
	Крючок для трости и костылей	см	наличие	отсутствует	О, С	-	П. 6.3.3.СП 59.13330.2020

N п/п	Наименование функционально-планировочного элемента	Наличие элемента			Выявленные нарушения и замечания		Работы по адаптации объектов	
		есть нет	N на плане	N фото	Содержание	Значимо для МГН	Содержание	Виды работ
5	Санузел	есть		14-19	Отсутствуют знаки доступности помещения. Габариты помещений, ширина дверных проемов, высота раковины не соответствуют нормативу. Отсутствуют подъемный и откидной поручни для унитаза, опорный поручень для раковины, пристенный поручень. Отсутствуют кнопка вызова персонала, крючок для трости и костылей и сушилка для рук.	К, О, С, Г, У	Реконструкция санузла. Привести в соответствие ширину дверного проема (не менее 90 см), за исключением случая расположения дверного проема в несущих конструкциях (дверной проем может быть не менее 80 см). Привести в соответствие габариты помещения (не менее 220x225 см). Установить раковину на высоте от 75 до 85 см. Установить откидной поручень для унитаза, опорный поручень раковины и пристенный поручень. Установить кнопку вызова персонала (от 80 до 110 см), крючок для трости и костылей (не выше 130 см) и сушилку для рук (на высоте 85-110 см). Рекомендовано установить сенсорный кран, сенсорный дозатор жидкого мыла и поворотное зеркало для МГН Установить знаки доступности помещений - со стороны ручки информационные таблички помещений (выполненные рельефно-графическим и рельефно-точечным способом), расположенные на высоте от 1,2 до 1,6 м от уровня пола и на расстоянии 0,1-0,5 м от края двери.	Капитальный ремонт

Наименование структурно-функциональной зоны					Состояние доступности	Приложение		Рекомендации по адаптации (вид работы)
						N на плане	N фото	
Санитарно-гигиенические помещения					ВНД (К, О, С), ДЧ-И (Г, У)		14-19	Капитальный ремонт.
