ПАСПОРТ ДОСТУПНОСТИ

Модельная городская детская библиотека

**АКТ
обследования объекта**

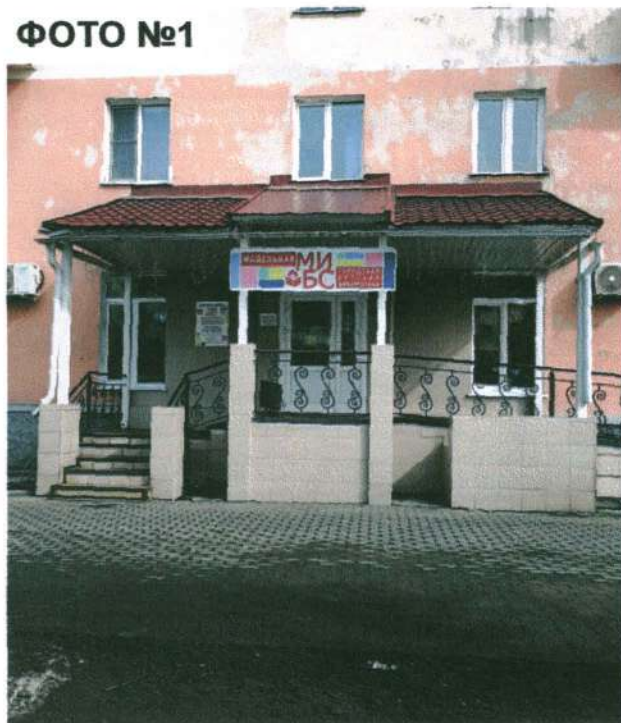
ФОТО №1

1.2	Путь (пути) движения на территории	есть	-	1, 2	<p>Отсутствуют съезды с тротуаров и рельефные (тактильные) полосы перед опасными участками дороги. Отсутствуют указатели направления движения, информация до расстояния объекта.</p> <p>Отсутствуют места отдыха для МГН и места отдыха для людей с нарушением опорно-двигательного аппарата в частности.</p>	К, О, Г, У, С	<p>Организовать съезды без нарушений и разместить по всему пути тактильно-контрастные указатели, выполняющие функцию предупреждения на покрытии пешеходных путей на расстоянии 0,8-0,9 м до препятствия, доступного входа, начала опасного участка и т.п. Указатель должен заканчиваться до препятствия на расстоянии 0,3 м. Указатели должны иметь высоту рифов 5 мм.</p> <p>На участке объекта на основных путях движения людей следует предусматривать места отдыха, доступные для МГН, оборудованные навесами, скамьями с опорой для спины. Минимальный уровень освещенности в местах отдыха следует принимать 20 лк.</p>	Текущий ремонт

2.1	Входная площадка/Главный вход						
	Габариты площадки: ширина X глубина без пандуса при реконструкции	см	не менее 220x220 не менее 140x180	257x182	К	6	П.6.1.4. СП 59.13330.2020
	Поручни (ограждение)		Наличие	наличие	К, О, С	6	П.6.1.2 СП 59.13330.2020
	Нескользкое покрытие		Наличие	отсутствует	Все категории	6	П. 6.1.4 СП 59.13330.2020
	Навес		Наличие	частично	Все категории	1	П. 6.1.4 СП 59.13330.2020

2.2	Лестница к входной площадке						
	Ширина марша лестниц	см	Не менее 135	131	О, С	4, 5, 6	П.5.1.12. СП 59.13330.2020
	Высота ступени	см	от 12 до 15	18/20/15/18	О, С	4	П. 5.1.12 СП 59.13330.2020
	Ширина проступи	см	от 35 до 40	28/36,5/29,5	О, С	4	П. 5.1.12 СП 59.13330.2020
	Нескользкое покрытие		Наличие	отсутствует	О, С, Г	-	П. 5.1.12 СП 59.13330.2020
	Рельефная (тактильная) полоса на крыльце перед ступенями	см	за 80-90 до лестниц	отсутствует	С	1, 4	П. 5.1.12 СП 59.13330.2020
	Ширина рельефной тактильной полосы	см	30-50	-	С	-	П. 5.1.12 СП 59.13330.2020
	Контрастная окраска первой и последней ступеней		Наличие	отсутствует	С	1, 4	П. 5.1.12 СП 59.13330.2020
	Единообразные геометрия и размеры ширины проступи, высоты подъема		Наличие	не соответствует	О, С	-	П. 5.1.12 СП 59.13330.2020
	Поручни с двух сторон		Наличие	частично	О, С	1, 4	П. 5.1.13 СП 59.13330.2020

2.2	Лестница к входной площадке	есть		1, 4, 5, 6	Ширина марша лестницы не соответствует нормативу. Отсутствуют противоскользящие накладки на ступенях. Высота ступени и ширина проступи не соответствуют требованиям, нет единообразия геометрии ступеней. Поручни не соответствуют требованиям доступности.	О, С, Г, У	Реконструкция крыльца. Увеличить ширину марша лестницы. Привести ступени к единообразию с высотой ступени от 12 до 15, шириной проступи от 35 до 40. Установить поручни с двух сторон на высоте 90 см с завершающими частями не менее 30 см (непрерывные). Поручни должны быть округлого сечения диаметром от 4 до 5 см. Установить накладки на все ступени с отступом от края проступи ступени в 1 см. Сделать контрастную окраску первой и последней ступени. Установить рельефную тактильную полосу.	Текущий ремонт

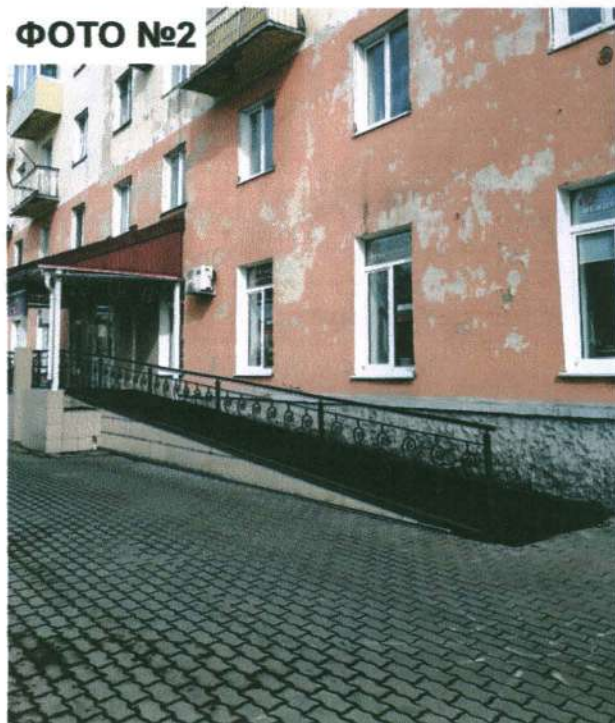
ФОТО №2

2.5	Пандус (входная площадка)						
	ширина	м	от 0,9 до 1,0 м	161	К	3, 7	П. 5.1.16. СП 59.13330.2020
	уклон	%	5	не соответствует	К	2, 3	П. 5.1.14. СП 59.13330.2020
	поручни	см	70, 90	90	К, О	2	П. 5.1.13. СП 59.13330.2020
	противоскользящее покрытие		Наличие	наличие	К, О	2	П. 5.1.17. СП 59.13330.2020

2.5	Пандус (входная площадка)	есть		2, 3, 7	Ширина пандуса и поручни не соответствует нормам.	К, О	Реконструировать пандус с противоскользящим покрытием шириной в пределах от 0,9 до 1,0 м, с уклоном пандуса до 5%. Установить поручни с двух сторон на уровнях 70 и 90 см. Завершающие части поручней должны быть длиннее наклонной части пандуса на 0,3 м и иметь травмобезопасное исполнение.	Капитальный ремонт
Наименование структурно-функциональной зоны		Состояние Доступности		Приложение		Рекомендации по адаптации (вид работы)		
				№ на плане	№ фото			
Вход в здание		ВНД (К, О, С) ДЧ-И (Г, У)				1-11	Текущий ремонт. Капитальный ремонт.

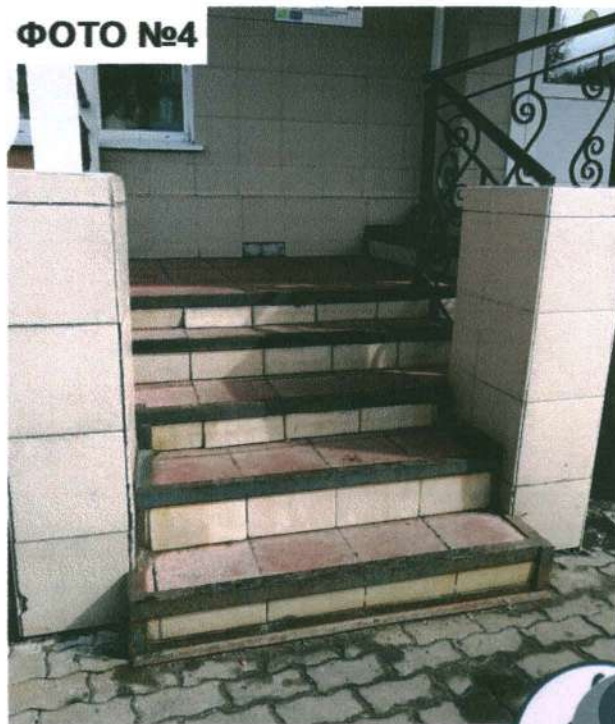
ФОТО №4

- высота поручней	см	Допустимо 85-92	93/95	О, С	4	П. 5.1.13 СП 59.13330.2020
	- завершающие части поручней	см	Не менее 30	отсутствует	О, С	4	П. 5.1.13 СП 59.13330.2020

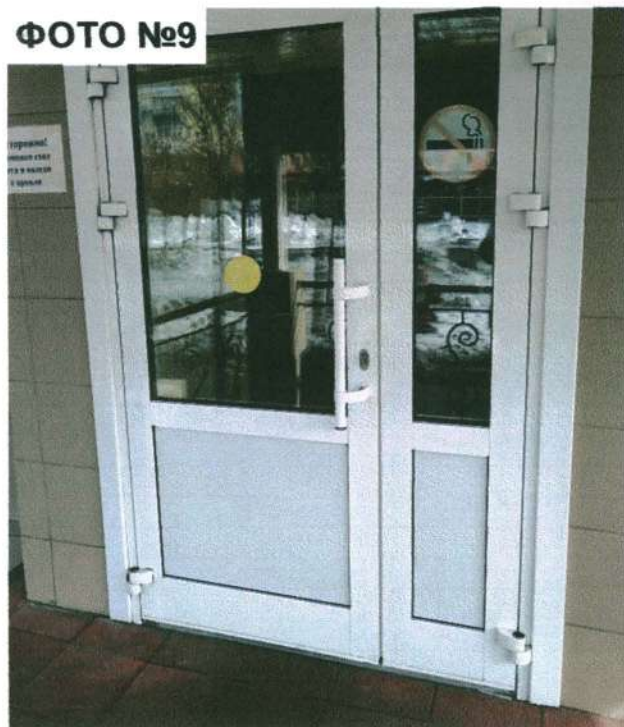
ФОТО №9

2.4.1	Двери 1: распашные (Р), автоматические раздвижные (А)			Р	К		
	- ширина дверного проема в свету	см	не менее от 90 до 120	83+40	К	9	П.6.1.5. СП 59.13330.2020

- высота порога	см	не более 1,4	3	К, О, С	10	П.6.1.5. СП 59.13330.2020
	яркая контрастная маркировка на прозрачных полотнах дверей		Наличие	наличие	С	9	П.6.1.6. СП 59.13330.2020

2.3	Тамбур	есть		11	Габариты тамбура не соответствует нормативу.	К	Привести в соответствие габариты тамбура.	Капитальный ремонт
2.4.1	Двери 1 (Р)	есть		9, 10	Ширина дверного проема и высота порога не соответствуют нормативу. Отсутствует контрастная маркировка дверного проема.	К, О, С	Привести в соответствие ширину дверного проема (не менее 90 см одной створки), за исключением случая расположения дверного проема в несущих конструкциях (дверной проем может быть не менее 80 см). Привести в соответствие с нормами высоту порога (не более 1,4 см) – можно использовать перекатной пандус. Разместить контрастную	Текущий ремонт

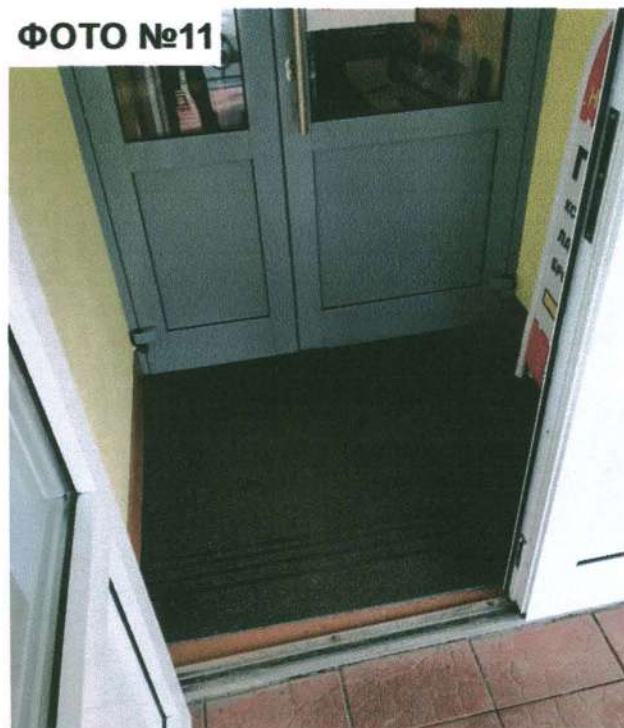
ФОТО №11

Габариты: глубина x ширина При реконструкции для поворота на 180°	см	не менее 245x160 не менее 120x120 диаметр 140	104x136	К	11	П.6.1.8. СП 59.13330.2020

2.4.2	Двери 2: распашные (Р), автоматические раздвижные (А)			Р	К		
	- ширина дверного проема в свету	см	не менее от 90 до 120	71,5+52	К	11	П.6.1.5. СП 59.13330.2020

маркировку по периметру дверного проема.		
2.4.2	Двери 2 (Р)	есть		11	Ширина дверного проема не соответствуют нормативу. Отсутствует контрастная маркировка дверного проема.	К, О, С	Привести в соответствие ширину дверного проема, за исключением случая расположения дверного проема в несущих конструкциях (дверной проем может быть не менее 80 см). Разместить контрастную маркировку по периметру дверного проема.	Текущий ремонт

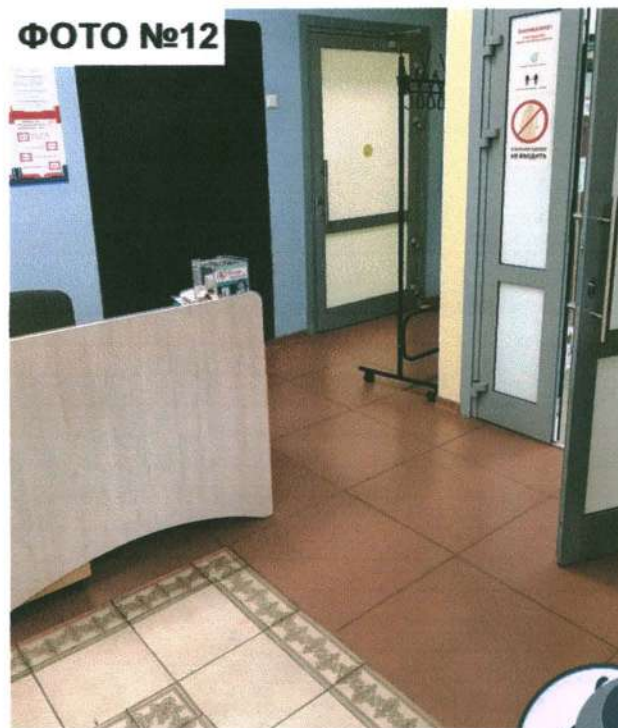
ФОТО №12

3.1	Холл						
	Ширина пути движения кресла-коляски: в одном направлении при встречном движении	см	не менее 150 не менее 180	127,5/115	К	12, 24, 25	П.6.2.1. СП 59.13330.2020
	Место отдыха и ожидания (не менее 2-3 на каждом этаже)		Наличие	Наличие	К, О		П. 6.2.5. СП 59.13330.2020
	Конструктивные элементы, устройства, размещенные в габаритах путей движения на стенах и других вертикальных поверхностях	см	Выступ - не более чем на 10; высота - от 70 до 220 от уровня пола	-	К, С	-	П.6.2.6. СП 59.13330.2020
	Ширина дверных и открытых проемов в стене и выходов на лестничную клетку	см	Не менее 90	-	К,О,С	-	П.6.2.4. СП 59.13330.2020

N п/п	Наименование функционально-планировочного элемента	Наличие элемента			Выявленные нарушения и замечания		Работы по адаптации объектов	
		есть/нет	N на плане	N фото	Содержание	Значимо для МГН	Содержание	Виды работ
3.1	Холл	есть		12, 24, 25	Ширина пути движения не соответствует	К	Привести в соответствие ширину пути движения (убрать по возможности мебель, вешалки)	Текущий ремонт
3.2	Коридор	нет		-	-	-	-	-
Наименование структурно-функциональной зоны		Состояние доступности		Приложение		Рекомендации по адаптации (вид работы)		
				N на Плане	N Фото			
Пути (путей) движения внутри здания		ДЧ-В			12, 24, 25	Текущий ремонт

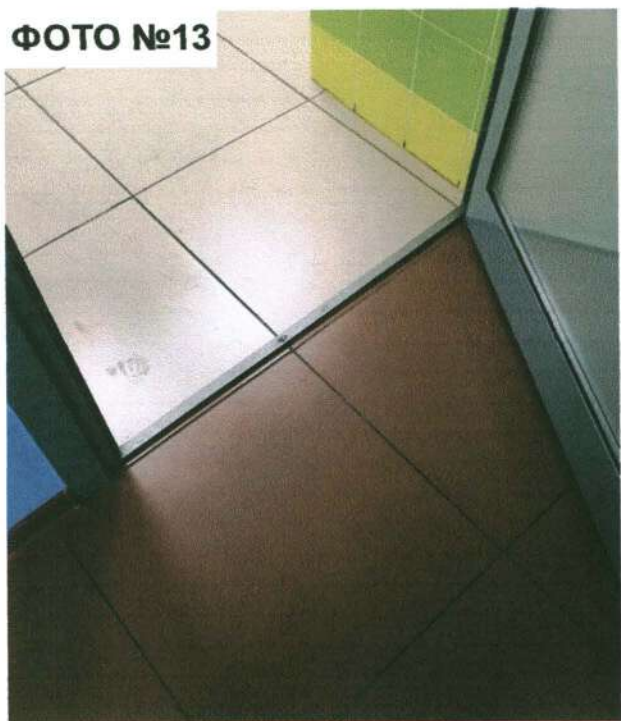
ФОТО №13

№ п/п	Наименование элементов объекта	Ед. изм.	Норматив	Фактическая величина	Значимо для МГН*	ФОТО	Примечания
1	2	3	4	5	6	7	8
5	Санузел						
	Знак доступности помещения на высоте	см	135 см	отсутствует	К, О, С, Г, У	12	П.6.3.6.СП 59.13330.2020
	Ширина дверного проема	см	Не менее 90 см	104	К	13	П.6.2.4. СП 59.13330.2020

- высота порога	см	Не более 1,4см	1,4	К, О, С	13	П.6.2.4. СП 59.13330.2020
	Раковина: • высота раковины • опорный поручень	см	75-85 см наличие	87 наличие	К, О	16	П. 6.3.3.СП 59.13330.2020
	Унитаз: -высота -поручень подъемный -поручень опорный	см	45-50 наличие наличие	42 наличие наличие	К, О	14, 15	П. 6.3.2. СП 59.13330.2020 П. 6.3.3. СП 59.13330.2020
	Кабины: • количество кабин • ширина дверного проема		не менее 1 ед. не менее 90 см	-	К, О	-	П. 6.3.2. СП 59.13330.2020 П. 6.3.3. СП 59.13330.2020
	Крючок для трости и костылей	см	наличие	отсутствует	О, С	-	П. 6.3.3.СП 59.13330.2020

N п/п	Наименование функционально-планировочного элемента	Наличие элемента			Выявленные нарушения и замечания		Работы по адаптации объектов	
		есть нет	N на плане	N фото	Содержание	Значимо для МГН	Содержание	Виды работ
5	Санузел	есть		12-19	Отсутствует знак доступности помещения. Высота раковины и высота унитаза не соответствуют нормативу. Отсутствуют крючок для трости и костылей и сушилка для рук.	К, О, С, Г, У	Установить раковину на высоте от 75 до 85 см. Установить унитаз на высоте от 45 до 50 см. Установить крючок для трости и костылей (не выше 130 см) и сушилку для рук (на высоте 85-110 см). Рекомендовано установить сенсорный кран, сенсорный дозатор жидкого мыла и поворотное зеркало для МГН Установить знаки доступности помещений - со стороны ручки информационные таблички помещений (выполненные рельефно-графическим и рельефно-точечным способом), расположенные на высоте от 1,2 до 1,6 м от уровня пола и на расстоянии 0,1-0,5 м от края двери.	Текущий ремонт

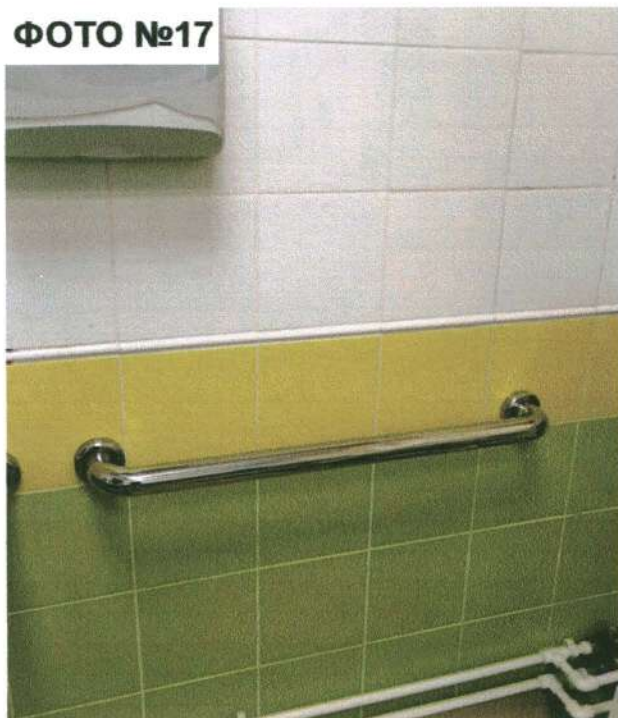
ФОТО №17

- габариты кабины уборной	см	Не менее 220x225	223x290	К	-	П. 6.3.3.СП 59.13330.2020
	-пристенные опорные поручни		наличие	наличие	К, О	17, 18	П. 6.3.3.СП 59.13330.2020
	Система вызова помощи (кнопка вызова персонала)		наличие	наличие	К, О, С, У, Г	19	П. 6.3.6.СП 59.13330.2020
	Сушилка для рук	см	От 85 до 110	отсутствует	К, О, С, У, Г	-	П. 6.3.3. СП 59.13330.2020

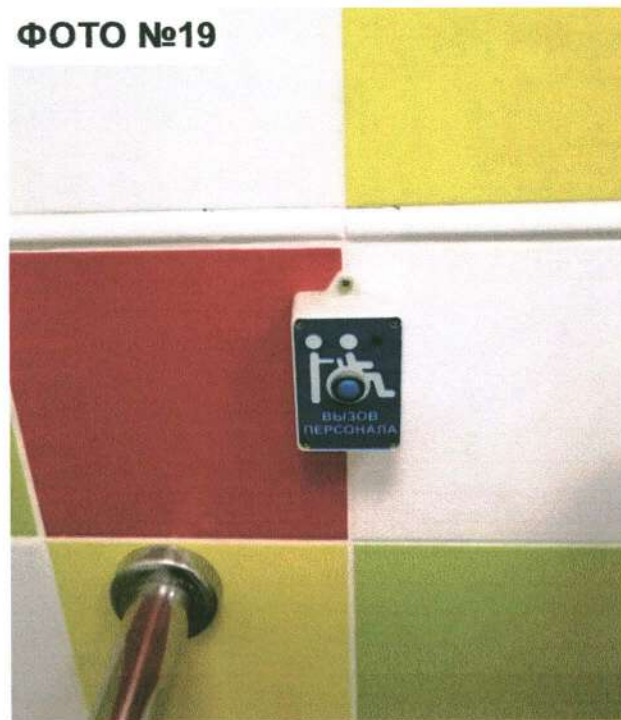
ФОТО №19

6.3	Акустические средства	есть		19	Отсутствие акустических средств оповещения (звуковых маяков, информационных табло)	К, О, С, У	Размещение акустических средств оповещения (звуковых маяков, визуально-акустических табло типа «Бегущая строка»)	ТСР
Наименование структурно-функциональной зоны		Состояние доступности		Приложение		Рекомендации по адаптации (вид работы)		
				N на Плане	N Фото			
Системы информации на объекте		ДЧ-И (К, О, С, Г, У)				19	ТСР

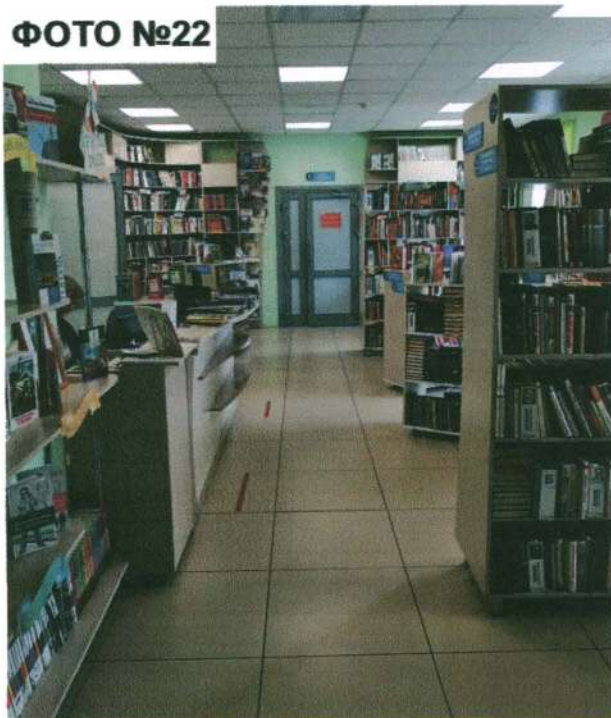
ФОТО №22

№ п/п	Наименование элементов объекта	Ед. изм.	Норматив	Фактическая величина	Для категорий МГН*	ФОТО	Примечания
1	2	3	4	5	6	7	8
4	Рабочее место библиотекаря						
	-высота рабочей поверхности	см	Не выше 80- 85	95,5/90,5/83/100/80	К	23, 25, 29, 31	П.8.1.7 СП 59.13330.2020
	-ширина зоны обслуживания	см	Не менее 100	240/154/130/119	К	23, 25, 29, 31	П.8.1.7 СП 59.13330.2020
	- ширина дверного проема в свету	см	Ширина рабочей створки не менее 90 см	82+42/81+47/81	К	20, 27, 30	П.6.2.4. СП 59.13330.2020
	- высота порога	см	не более 1,4 см	1,4/0/1,4/1,4	К, О, С	21, 27, 30	П.6.2.4. СП 59.13330.2020
	- ширина прохода	м	не менее 1,1	125/170/204/88	К	22, 24, 28	П.8.6.10 СП 59.13330.2020

N п/п	Наименование функционально-планировочного элемента	Наличие элемента			Выявленные нарушения и замечания		Работы по адаптации объектов	
		есть/нет	N на плане	N фото	Содержание	Значимо для МГН	Содержание	Виды работ
4	Рабочее место библиотекаря	есть		23-31	Высоты рабочих поверхностей не соответствуют нормам. Ширина дверных проемов и проходов не везде соответствуют нормам.	К	Привести в соответствие ширину проходов и ширину дверного проема, за исключением случая расположения дверного проема в несущих конструкциях (дверной проем может быть не менее 80 см). Установить рабочие поверхности не выше 80- 85 см.	Текущий ремонт
Наименование структурно-функциональной зоны		Состояние доступности		Приложение		Рекомендации по адаптации (вид работы)		
				N на плане	N Фото			
Пути (путей) движения внутри здания		ДЧ-В			20-31	Текущий ремонт
