ПАСПОРТ ДОСТУПНОСТИ Библиотека «Мир женщины»

Здание, расположенное по адресу: Кемеровская область, г. Междуреченск, пр. Шахтеров, дом 53, помещ. 57

АКТ
обследования объекта
на предмет беспрепятственного доступа и использования инвалидами и другими маломобильными группами населения
Библиотека «Мир женщины»
Здание, расположенное по адресу: Кемеровская область, г. Междуреченск, пр. Шахтеров, дом 53, помещ. 57

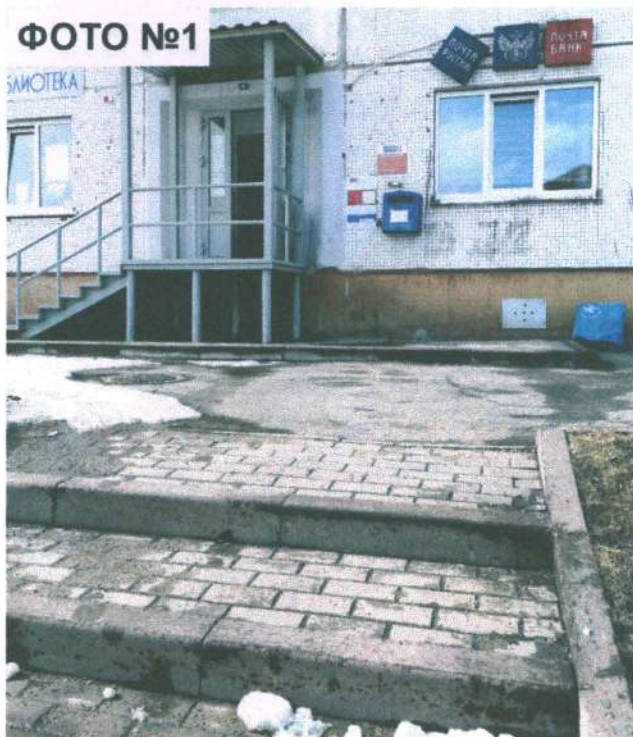
ФОТО №1

1.2	Путь движения по территории						
	- ширина полосы движения - при наличии площадок для разезда ИК (карманов)	м	2,0 Допустимо 1,2	соответствует	К	1-3	П.5.1.7. СП 59.13330.2020
	-указатели направления движения		Наличие	отсутствует	К, О, Г, У	1, 2	П.5.1.1. СП 59.13330.2020

1.2	Путь (пути) движения на территории	есть	-	1-3	<p>Отсутствуют рельефные (тактильные) полосы перед опасными участками дороги. Отсутствуют указатели направления движения, информация до расстояния объекта.</p> <p>Отсутствуют места отдыха для МГН и места отдыха для людей с нарушением опорно-двигательного аппарата в частности.</p>	К, О, С, Г, У	<p>Разместить по всему пути тактильно-контрастные указатели, выполняющие функцию предупреждения на покрытии пешеходных путей на расстоянии 0,8-0,9 м до препятствия, доступного входа, начала опасного участка и т.п. Указатель должен заканчиваться до препятствия на расстоянии 0,3 м. Указатели должны иметь высоту рифов 5 мм.</p> <p>На участке объекта на основных путях движения людей следует предусматривать места отдыха, доступные для МГН, оборудованные навесами, скамьями с опорой для спины. Минимальный уровень освещенности в местах отдыха следует принимать 20 лк.</p>	Текущий ремонт

2.5	Пандус (входная площадка)						
	ширина	м	от 0,9 до 1,0 м	отсутствует	К	1-2	П. 5.1.16. СП 59.13330.2020
	уклон	%	5	отсутствует	К	1-2	П. 5.1.14. СП 59.13330.2020
	поручни	см	70, 90	отсутствует	К, О	1-2	П. 5.1.13. СП 59.13330.2020
	противоскользящее покрытие		наличие	отсутствует	К, О	1-2	П. 5.1.17. СП 59.13330.2020

2.5	Пандус (входная площадка)	нет	1-2	Отсутствует пандус	К, О	<p>Разместить пандус с противоскользящим покрытием шириной в пределах от 0,9 до 1,0 м. с уклоном пандуса до 5%. Установить поручни с двух сторон на уровнях 70 и 90 см.</p> <p>Завершающие части поручней должны быть длиннее наклонной части пандуса на 0,3 м и иметь травмобезопасное исполнение. Либо установить подъемную платформу с вертикальным перемещением по ГОСТ Р 55555.</p>	Капитальный ремонт
Наименование структурно-функциональной зоны	Состояние доступности	Приложение		Рекомендации по адаптации (вид работы)			
		№ на плане	№ фото				
Вход в здание	ВНД (К, О, С) ДЧ-И (Г, У)		1-11	Капитальный ремонт.

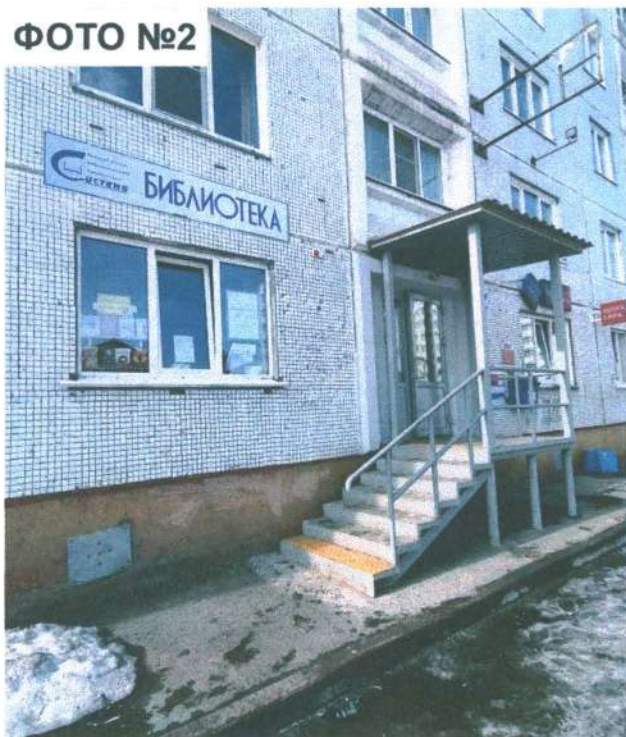
ФОТО №2

2.1	Крыльцо / Входная площадка/Главный вход						
	Габариты площадки: ширина X глубина без пандуса при реконструкции	см	не менее 220x220 не менее 140x180	193x170	К	2, 4	П.6.1.4. СП 59.13330.2020
	Поручни (ограждение)		наличие	87	К, О, С	2, 4	П.6.1.2 СП 59.13330.2020
	Нескользящее покрытие		наличие	наличие	Все категории	2, 4	П. 6.1.4 СП 59.13330.2020
	Навес		наличие	частично	Все категории	2, 4	П. 6.1.4 СП 59.13330.2020

2.1.	Крыльцо / Входная площадка/ Главный вход	есть		2, 4	Частичное расположение навеса.	К, О, С, Г, У	Навес на всю площадь входной площадки и лестницы.	Текущий ремонт.

2.2	Лестница к входной площадке	есть		2-4	Тактильные указатели установлены с нарушением норм. Отсутствуют контрастная окраска краевых ступеней и противоскользящие накладки на ступенях со 2 по 6. Поручни не соответствуют требованиям доступности. Высота ступени и ширина проступи не соответствуют требованиям	О, С	Установить поручни с двух сторон на высоте 90 см с завершающими частями не менее 30 см. Поручни должны быть округлого сечения диаметром от 4 до 5 см. Установить накладки на все ступени с отступом от края проступи ступени в 1 см. Сделать контрастную окраску первой и последней ступени.	Текущий ремонт

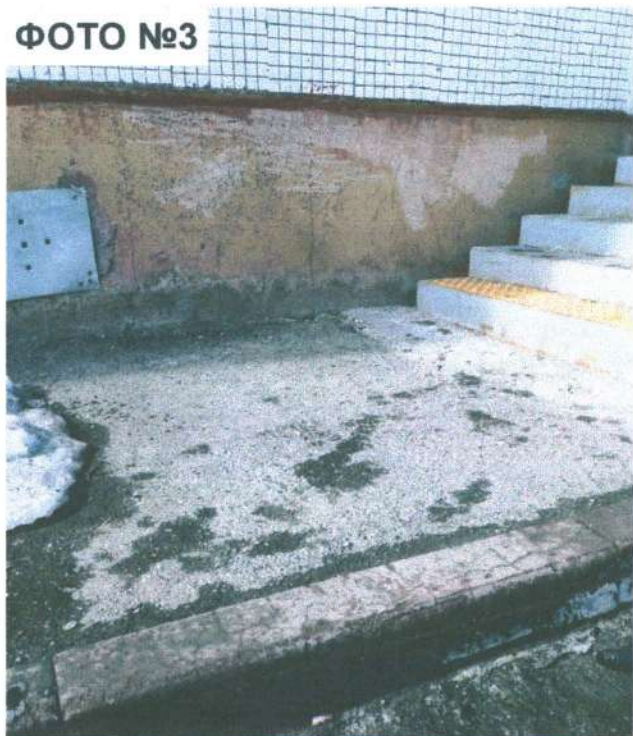
ФОТО №3

- высота бордюра	см	5	15	К, О, С	3	П.5.1.9. СП 59.13330.2020
	Рельефная (тактильная) полоса перед опасным участком расстояние до объекта, информации, опасного участка; ширина тактильной полосы	см	30 50-60	отсутствует	С	-	П.5.1.10. СП 59.13330.2020
	Съезды с тротуаров: уклон вблизи зданий и в затесненных местах		1:12 Допускается 1:10	отсутствует	К	-	П.5.1.8. СП 59.13330.2020
	Места отдыха и ожидания		Наличие	отсутствует	К,О	-	П. 5.3.1. СП 59.13330.2020

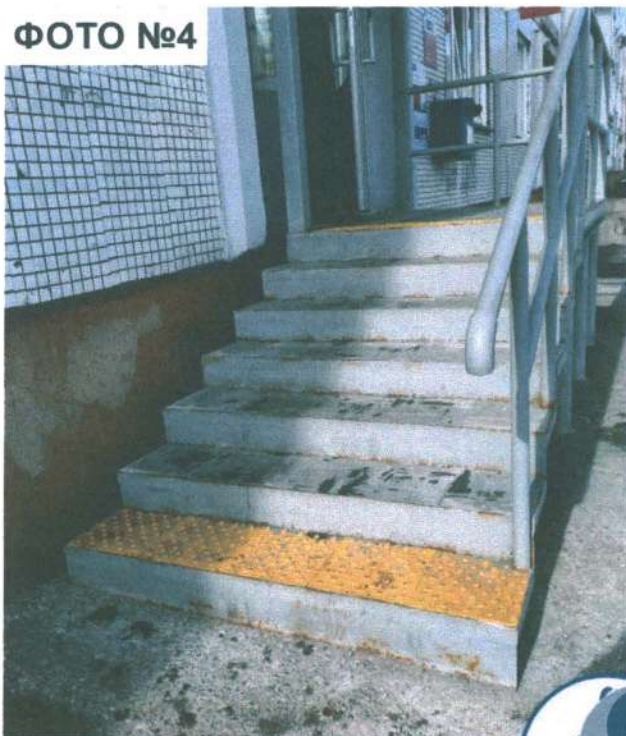
ФОТО №4

2.2	Лестница к входной площадке						
	Ширина марша лестниц	см	Не менее 135	144	О, С	4	П.5.1.12. СП 59.13330.2020
	Высота ступени	см	от 12 до 15	17/14/15/14	О, С	4	П. 5.1.12 СП 59.13330.2020
	Ширина проступи	см	от 35 до 40	29	О, С	4	П. 5.1.12 СП 59.13330.2020
	Нескользящее покрытие		наличие	наличие	О, С, Г	4	П. 5.1.12 СП 59.13330.2020
	Рельефная (тактильная) полоса на крыльце перед ступенями	см	за 80-90 до лестниц	отсутствует	С	2, 3	П. 5.1.12 СП 59.13330.2020
	Ширина рельефной тактильной полосы	см	30-50	-	С	-	П. 5.1.12 СП 59.13330.2020
	Контрастная окраска первой и последней ступеней		наличие	наличие	С	2, 4	П. 5.1.12 СП 59.13330.2020
	Единообразные геометрия и размеры ширины проступи, высоты подъема		наличие	отсутствует	О, С	-	П. 5.1.12 СП 59.13330.2020
	Поручни с двух сторон		наличие	частично	О, С	2, 4	П. 5.1.13 СП 59.13330.2020

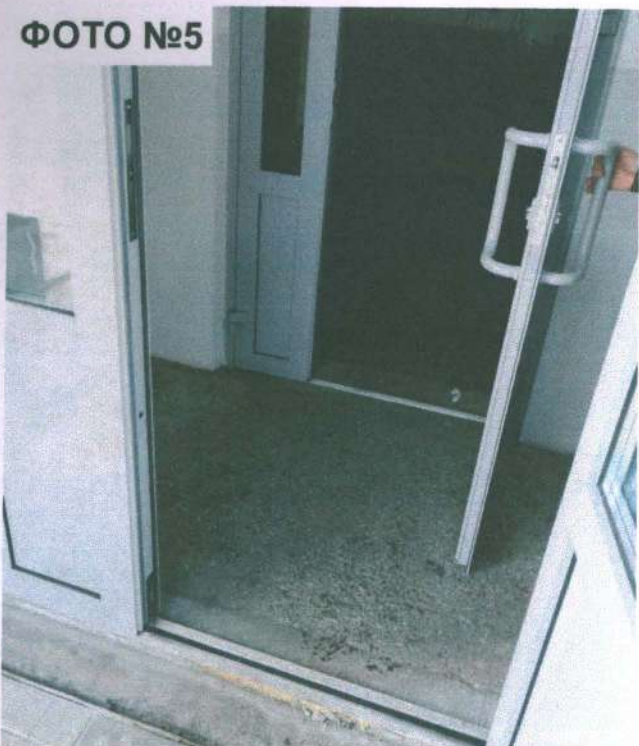
ФОТО №5

Габариты: глубина x ширина При реконструкции для поворота на 180°	см	не менее 245x160 не менее 120x120 диаметр 140	116x220	К	5, 7	П.6.1.8. СП 59.13330.2020

2.4.1	Двери 1 тамбур: распашные (Р), автоматические раздвижные (А)			Р	К	5-7	
	- ширина дверного проема в свету	см	не менее от 90 до 120	82+43	К	5	П.6.1.5. СП 59.13330.2020

2.4.2	Двери 2 1 тамбур: распашные (Р), автоматические раздвижные (А)			Р	К	5, 7, 8	
	- ширина дверного проема в свету	см	не менее от 90 до 120	76+32	К	5	П.6.1.5. СП 59.13330.2020

2.3	Тамбур	есть		5, 7	Габариты тамбура не соответствует нормативу.	К	Привести в соответствие габариты тамбура	Капитальный ремонт
2.4.1	Двери 1 (Р)	есть		5-7	Высота порога не соответствуют нормативу. Отсутствует контрастная маркировка дверного проема.	К, О, С	Привести в соответствие с нормами высоту порога (не более 1,4 см). Разместить контрастную маркировку по периметру дверного проема.	Текущий ремонт

2.4.2	Двери 2 (А)	есть		5, 7, 8	Отсутствует контрастная маркировка дверного проема и маркировка на прозрачных полотнах дверей.	К, О, С	Разместить контрастную маркировку по периметру дверного проема.	Текущий ремонт

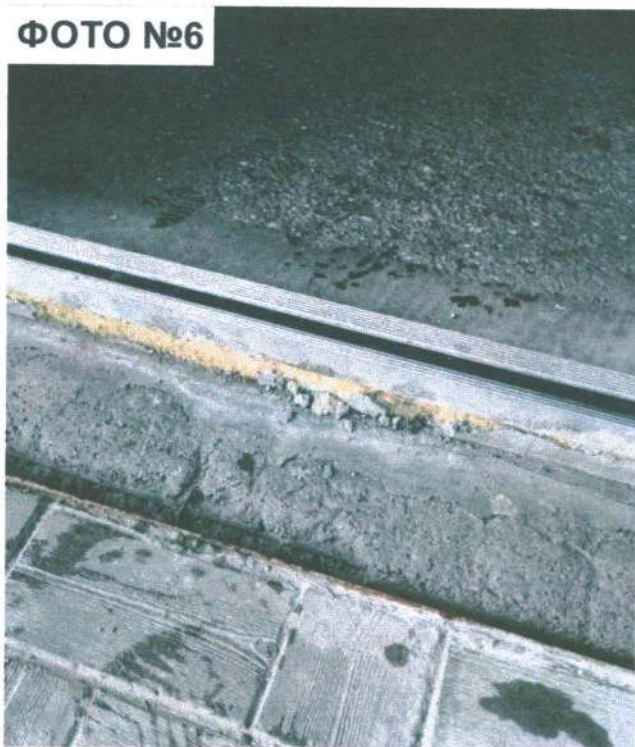
ФОТО №6

- высота порога	см	не более 1,4	6	К, О, С	6	П.6.1.5. СП 59.13330.2020
	яркая контрастная маркировка на прозрачных полотнах дверей		наличие	отсутствует	С	7	П.6.1.6. СП 59.13330.2020

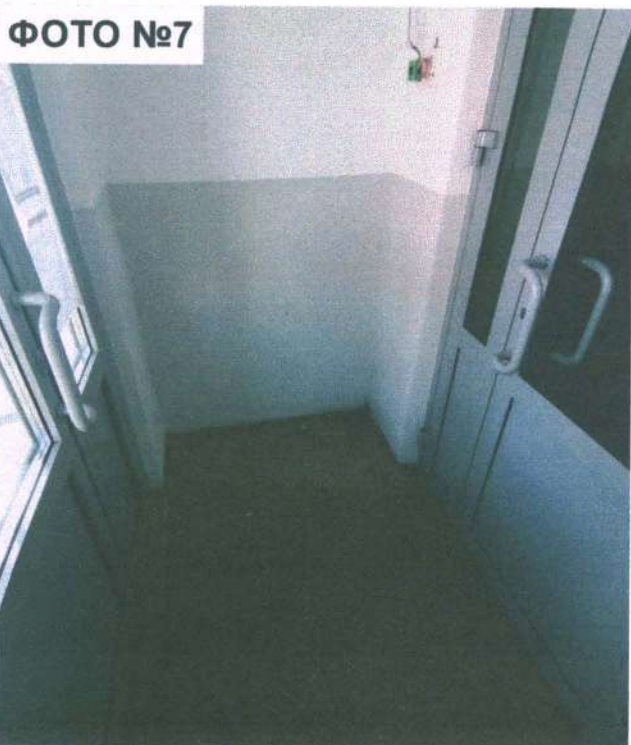
ФОТО №7

- высота порога	см	не более 1,4	1,4	К, О, С	8	П.6.1.5. СП 59.13330.2020
	- яркая контрастная маркировка на прозрачных полотнах дверей		наличие	отсутствует	С	7	П.6.1.6. СП 59.13330.2020

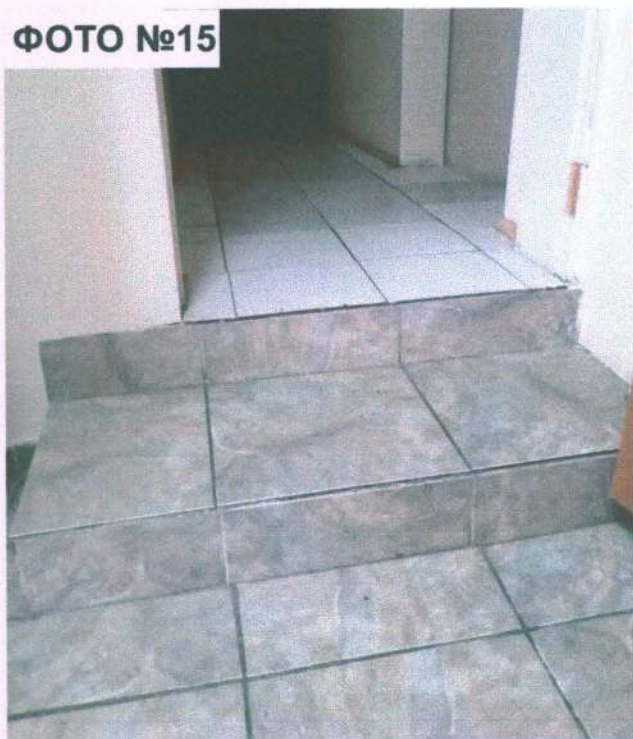
ФОТО №15

3.3.1	Лестница 1 к санузелу						
	Ширина марша лестниц	См	не менее 135	110	О	15	П. 6.2.8. СП 59.13330.2020
	Высота ступени	См	от 13 до 17	15/14	О, С	15	П. 6.2.8. СП 59.13330.2020
	Ширина проступи	См	от 28 до 35	38	О, С	15	П. 6.2.8. СП 59.13330.2020
	Контрастная окраска первой и последней ступеней		Наличие	отсутствует	С	15	П. 6.2.8. СП 59.13330.2020
	Единообразные геометрия и размеры ширины проступи, высоты подъема		Наличие	отсутствует	О,С	-	П. 6.2.8. СП 59.13330.2020
	Поручни с двух сторон		Наличие	отсутствует	О,С	-	П.6.2.11. СП 59.13330.2020

3.1	Холл	есть		9	НН	-	Нет нареканий	-
3.2	Коридор	нет		-	-	-	-	-
3.3.1	Лестница 1 к санузелу	есть		15	Проступь ступеней не соответствует нормативу. Нет пандуса.	К, О, С	Привести в соответствие ступени. Ступени лестниц должны быть ровными, без выступов и с шероховатой поверхностью. Проступи ступеней должны быть шириной от 28 до 35 см. Установить откидной пандус.	Текущий ремонт

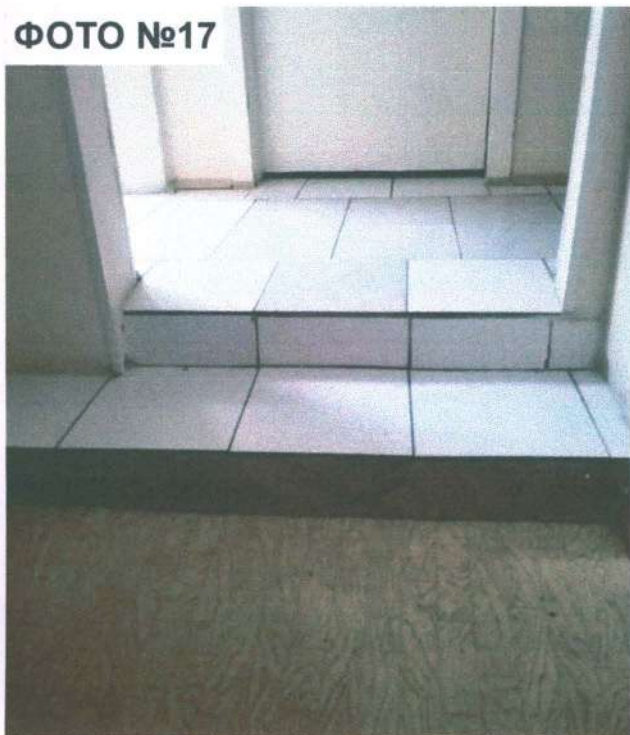
ФОТО №17

- разворотная площадка	См	не менее				
3.3.2	Лестница 2 к санузелу						
	Ширина марша лестниц	См	не менее 135	122	О	17	П. 6.2.8. СП 59.13330.2020
	Высота ступени	См	от 13 до 17	12	О, С	17	П. 6.2.8. СП 59.13330.2020
	Ширина проступи	См	от 28 до 35	30	О, С	17	П. 6.2.8. СП 59.13330.2020
	Контрастная окраска первой и последней ступеней		Наличие	отсутствует	С	17	П. 6.2.8. СП 59.13330.2020
	Единообразные геометрия и размеры ширины проступи, высоты подъема		Наличие	отсутствует	О,С	-	П. 6.2.8. СП 59.13330.2020
	Поручни с двух сторон		Наличие	отсутствует	О,С	-	П.6.2.11. СП 59.13330.2020
	- высота поручней	См	допустимо 85-92	-	О,С	-	П.6.2.11. СП 59.13330.2020
	- завершающие части поручней	См	не менее 30	-	О,С	-	П.6.2.11. СП 59.13330.2020

3.3.2	Лестница 2 к санузелу	есть		17	Проступь ступеней не соответствует нормативу. Нет пандуса.	К, О, С	Привести в соответствие ступени. Ступени лестниц должны быть ровными, без выступов и с шероховатой поверхностью. Высота ступеней должна быть от 13 до 17 см. Установить откидной пандус.	Текущий ремонт
Наименование структурно-функциональной зоны		Состояние доступности			Приложение		Рекомендации по адаптации (вид работы)	
					N на плане	N Фото		
Пути (путей) движения внутри здания		ВНД (К, О, С) ДЧ-И (Г, У)				9, 15, 17	Текущий ремонт

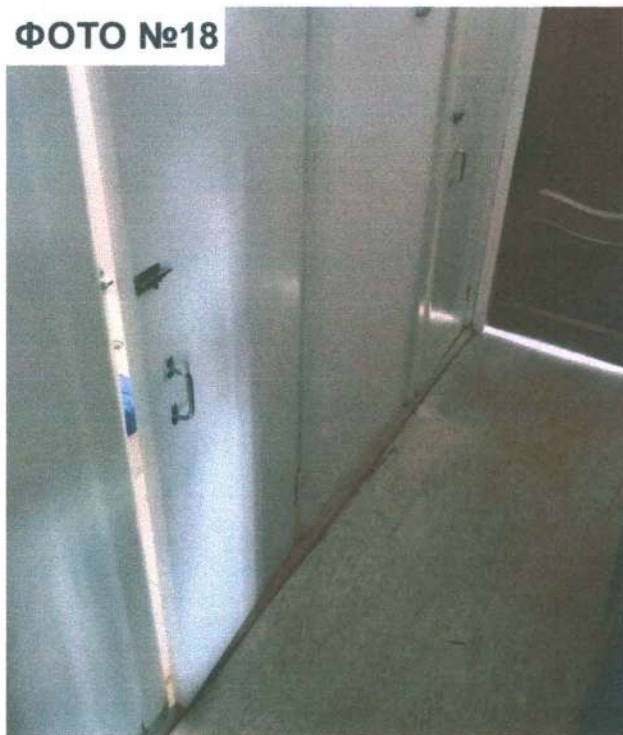
ФОТО №18

Наименование структурно-функциональной зоны					Состояние доступности	Приложение		Рекомендации по адаптации (вид работы)
						N на плане	N фото	
Санитарно-гигиенические помещения					ВНД (К, О, С), ДЧ-И (Г, У)		18-22	Капитальный ремонт.

6.1	Визуальные средства	есть		9, 10, 18	Отсутствие пиктограмм, указателей путей движения, мнемосхемы, вывески с режимом работы, дублированной шрифтом Брайля.	К, О, Г, У	Размещение во входной группе и путях движения МГН визуальных средств оповещения (информационный стенд, пиктограммы и указатели направления движения) размещение во входной группе мнемосхемы и вывески с режимом работы, дублированной шрифтом Брайля)	ТСР

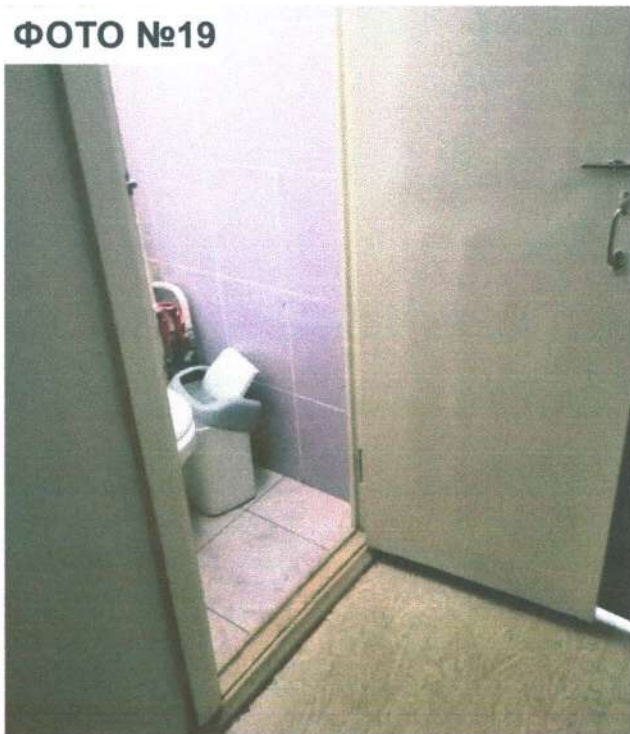
ФОТО №19

№ п/п	Наименование элементов объекта	Ед. изм.	Норматив	Фактическая величина	Значимо для МГН*	ФОТО	Примечания
1	2	3	4	5	6		8
5	Санузел						
	Знак доступности помещения на высоте	см	135 см	отсутствует	К, О, С, Г, У	18	П.6.3.6.СП 59.13330.2020
	Ширина дверного проема	см	Не менее 90 см	88	К	19, 21	П.6.2.4. СП 59.13330.2020

- высота порога	см	Не более 1,4см	3,5 (туалет) 2,4 (раковина)	К, О, С	19, 21	П.6.2.4. СП 59.13330.2020
	Раковина: • высота раковины • опорный поручень	см	75-85 см наличие	84 отсутствует	К, О	21, 22	П. 6.3.3.СП 59.13330.2020
	Унитаз: -высота -поручень подъемный -поручень опорный	см	45-50 наличие наличие	43 отсутствует отсутствует	К, О	20	П. 6.3.2. СП 59.13330.2020 П. 6.3.3. СП 59.13330.2020
	Кабины: • количество кабин • ширина дверного проема		не менее 1 ед. не менее 90 см	1 53 (туалет) 56 (раковина)	К, О	-	П. 6.3.2. СП 59.13330.2020 П. 6.3.3. СП 59.13330.2020
	Крючок для трости и костылей	см	наличие	отсутствует	О, С	-	П. 6.3.3.СП 59.13330.2020

N п/п	Наименование функционально-планировочного элемента	Наличие элемента			Выявленные нарушения и замечания		Работы по адаптации объектов	
		есть нет	N на плане	N фото	Содержание	Значимо для МГН	Содержание	Виды работ
5	Санузел	есть		18-22	Отсутствуют знаки доступности помещения. Ширина дверного проема (прохода к санузелу) не соответствует нормам. Габариты помещений, ширина дверного проема, высота порогов и высота унитаза не соответствуют нормативу. Отсутствуют подъемный и откидной поручни для унитаза, опорный поручень для раковины, пристенный поручень. Отсутствуют кнопка вызова персонала, крючок для трости и костылей и сушилка для рук.	К, О, С, Г, У	<p>Полная реконструкция санузла. Привести в соответствие пороги, либо использовать резиновый пандус. Привести в соответствие ширину дверного проема (не менее 90 см), за исключением случая расположения дверного проема в несущих конструкциях (дверной проем может быть не менее 80 см). Привести в соответствие габариты помещения (не менее 220x225 см). Установить унитаз на высоте от 45 до 50 см. Установить откидной поручень для унитаза, опорный поручень раковины и пристенный поручень. Установить кнопку вызова персонала (от 80 до 110 см), крючок для трости и костылей (не выше 130 см) и сушилку для рук (на высоте 85-110 см). Рекомендовано установить сенсорный кран, сенсорный дозатор жидкого мыла и поворотное зеркало для МГН Установить знаки доступности помещений - со стороны ручки информационные таблички помещений (выполненные рельефно-графическим и рельефно-точечным способом), расположенные на высоте от 1,2 до 1,6 м от уровня пола и на расстоянии 0,1-0,5 м от края двери.</p>	Капитальный ремонт
