ПАСПОРТ ДОСТУПНОСТИ

Библиотека «Молодежная»

Здание, расположенное по адресу: Кемеровская область - Кузбасс, г. Междуреченск, ул. Весенняя, д. 9, помещение 2.

АКТ
обследования объекта
на предмет беспрепятственного доступа и использования инвалидами и другими маломобильными группами населения
Библиотека «Молодежная»
Здание, расположенное по адресу: Кемеровская область - Кузбасс, г. Междуреченск, ул. Весенняя, д. 9, помещение 2.

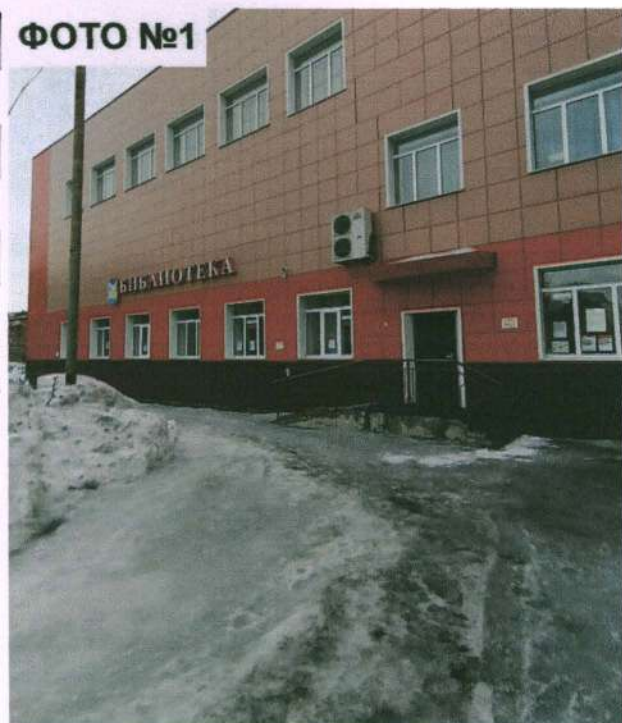
ФОТО №1

1.2	Путь движения по территории						
	- ширина полосы движения - при наличии площадок для разезда ИК (карманов)	м	2,0 Допустимо 1,2	соответствует	К	1	П.5.1.7. СП 59.13330.2020
	-указатели направления движения		Наличие	отсутствует	К, О, Г, У	-	П.5.1.1. СП 59.13330.2020

1.2	Путь (пути) движения на территории	есть	-	1	Отсутствуют съезды с тротуаров и рельефные (тактильные) полосы перед опасными участками дороги. Отсутствуют указатели направления движения, информация до расстояния объекта. Отсутствуют места отдыха для МГН и места отдыха для людей с нарушением опорно-двигательного аппарата в частности.	К, О, Г, У, С	Организовать съезды без нарушений и разместить по всему пути тактильно-контрастные указатели, выполняющие функцию предупреждения на покрытии пешеходных путей на расстоянии 0,8-0,9 м до препятствия, доступного входа, начала опасного участка и т.п. Указатель должен заканчиваться до препятствия на расстоянии 0,3 м. Указатели должны иметь высоту рифов 5 мм. На участке объекта на основных путях движения людей следует предусматривать места отдыха, доступные для МГН, оборудованные навесами, скамьями с опорой для спины. Минимальный уровень освещенности в местах отдыха следует принимать 20 лк.	Текущий ремонт

2.1	Входная площадка/Главный вход						
	Габариты площадки: ширина X глубина без пандуса при реконструкции	см	не менее 220x220 не менее 140x180	132x240	К	1-3	П.6.1.4. СП 59.13330.2020
	Поручни (ограждение)		наличие	наличие	К, О, С	2, 3	П.6.1.2 СП 59.13330.2020
	Нескользящее покрытие		наличие	наличие	Все категории	2, 3	П. 6.1.4 СП 59.13330.2020
	Навес		наличие	частично	Все категории	1	П. 6.1.4 СП 59.13330.2020

2.1.	Входная площадка/ Главный вход	есть		1-3	Разбитое покрытие, габариты крыльца меньше нормы.	К, О, С, Г, У	Привести в соответствие покрытие на входной площадке.	Текущий ремонт.

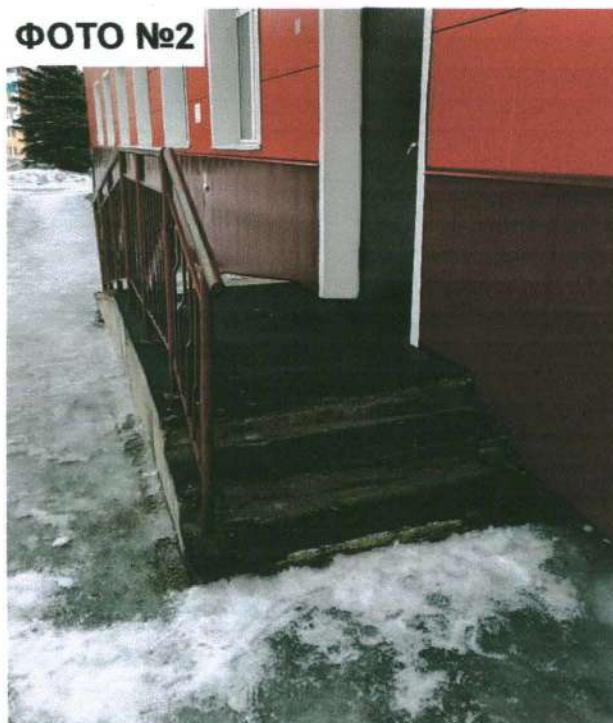
ФОТО №2

2.2	Лестница к входной площадке						
	Ширина марша лестниц	см	Не менее 135	132	О, С	2	П.5.1.12. СП 59.13330.2020
	Высота ступени	см	от 12 до 15	11/13/14	О, С	2	П. 5.1.12 СП 59.13330.2020
	Ширина проступи	см	от 35 до 40	31	О, С	2	П. 5.1.12 СП 59.13330.2020
	Нескользящее покрытие		наличие	наличие	О, С, Г	2	П. 5.1.12 СП 59.13330.2020
	Рельефная (тактильная) полоса на крыльце перед ступенями	см	за 80-90 до лестниц	отсутствует	С	-	П. 5.1.12 СП 59.13330.2020
	Ширина рельефной тактильной полосы	см	30-50	-	С	-	П. 5.1.12 СП 59.13330.2020
	Контрастная окраска первой и последней ступеней		наличие	отсутствует	С	-	П. 5.1.12 СП 59.13330.2020
	Единообразные геометрия и размеры ширины проступи, высоты подъема		наличие	отсутствует	О, С	-	П. 5.1.12 СП 59.13330.2020
	Поручни с двух сторон		наличие	частично	О, С	2, 3	П. 5.1.13 СП 59.13330.2020

2.2	Лестница к входной площадке	есть		2, 3	Отсутствуют противоскользящие накладки на ступенях. Покрытие лестницы разбитое, высота ступени и ширина проступи не соответствуют требованиям, отсутствует единообразие геометрии ступеней. Поручни не соответствуют требованиям доступности.	О, С, Г, У	Установить поручни с двух сторон на высоте 90 см с завершающими частями не менее 30 см. Поручни должны быть округлого сечения диаметром от 4 до 5 см. Установить накладки на все ступени с отступом от края проступи ступени в 1 см. Сделать контрастную окраску первой и последней ступени. Привести в соответствие сами ступени и сделать их единообразными.	Текущий ремонт

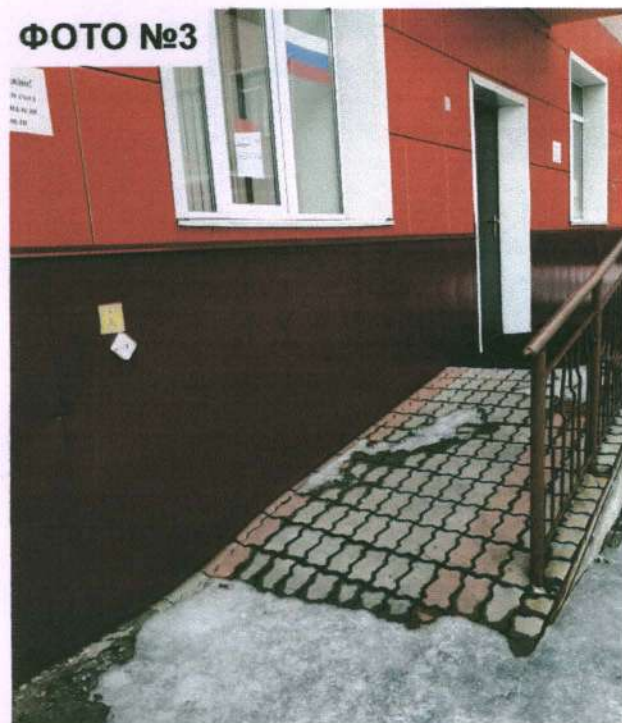
ФОТО №3

2.5	Пандус (входная площадка)						
	ширина	м	от 0,9 до 1,0 м	125	К	3	П. 5.1.16. СП 59.13330.2020
	уклон	%	5	7,9%	К	-	П. 5.1.14. СП 59.13330.2020
	поручни	см	70, 90	90	К, О	-	П. 5.1.13. СП 59.13330.2020
	противоскользящее покрытие		наличие	отсутствует	К, О	-	П. 5.1.17. СП 59.13330.2020

2.5	Пандус (входная площадка)	есть	3	Уклон пандуса, его ширина, поручни не соответствуют нормам.	К, О	Реконструировать пандус в соответствии с нормами. С противоскользящим покрытием шириной в пределах от 0,9 до 1,0 м, с уклоном пандуса до 5%. Установить поручни с двух сторон на уровнях 70 и 90 см. Завершающие части поручней должны быть длиннее наклонной части пандуса на 0,3 м и иметь травмобезопасное исполнение.	Капитальный ремонт
Наименование структурно-функциональной зоны		Состояние доступности		Приложение		Рекомендации по адаптации (вид работы)	
				N на плане	N фото		
Вход в здание		ВНД (К, О, С) ДЧ-И (Г, У)			1-3, 5-8	Текущий ремонт. Капитальный ремонт.

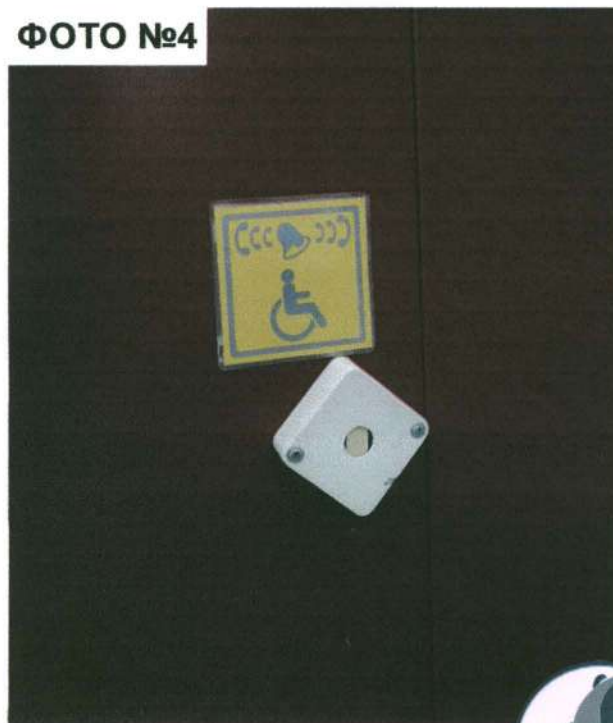
ФОТО №4

6.3	Акустические средства	есть	-	4	Отсутствие акустических средств оповещения (звуковых маяков, информационных табло, кнопки вызова помощи в сан. узле.) Расположение кнопки вызова на входе не по нормам.	К, О, С, У	Размещение акустических средств оповещения (звуковых маяков, визуально-акустических табло типа «Бегущая строка», кнопки вызова помощи в сан. узле и кнопки вызова на входе)	ТСР
Наименование структурно-функциональной зоны		Состояние доступности	Приложение		Рекомендации по адаптации (вид работы)			
			N на плане	N фото				
Системы информации на объекте		ДЧ-И (К, О, С, Г, У)		4	ТСР

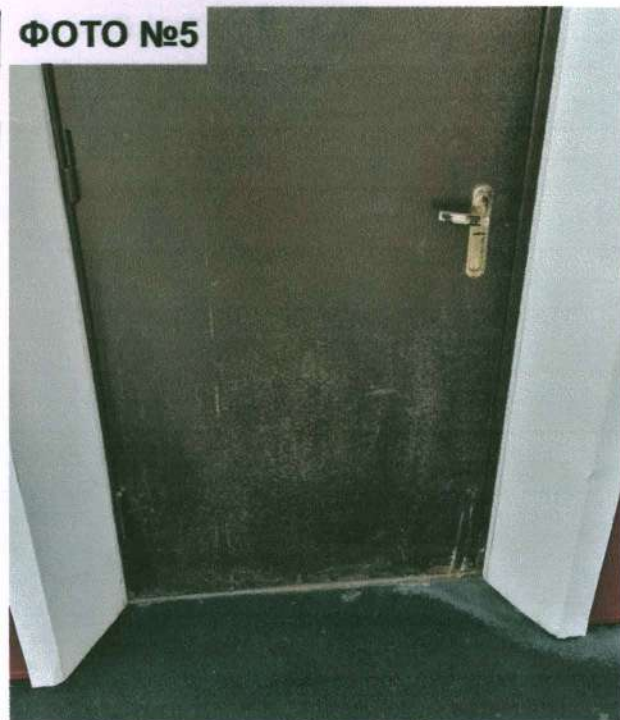
ФОТО №5

2.4.1	Двери 1: распашные (Р), автоматические раздвижные (А)			Р	К	5-7	
	- ширина дверного проема в свету	см	не менее от 90 до 120	85	К	6	П.6.1.5. СП 59.13330.2020

2.3	Тамбур	есть		6, 8	Габариты тамбура не соответствует нормативу.	К	Привести в соответствие габариты тамбура.	Капитальный ремонт
2.4.1	Двери 1 (Р)	есть		5-7	Ширина дверного проема и высота порога не соответствуют нормативу. Отсутствует контрастная маркировка дверного проема.	К, О, С	Привести в соответствие ширину дверного проема (не менее 90 см одной створки), за исключением случая расположения дверного проема в несущих конструкциях (дверной проем может быть не менее 80 см). Привести в соответствие с нормами высоту порога (не более 1,4 см) – можно использовать перекатной пандус. Разместить контрастную маркировку по периметру дверного проема.	Текущий ремонт

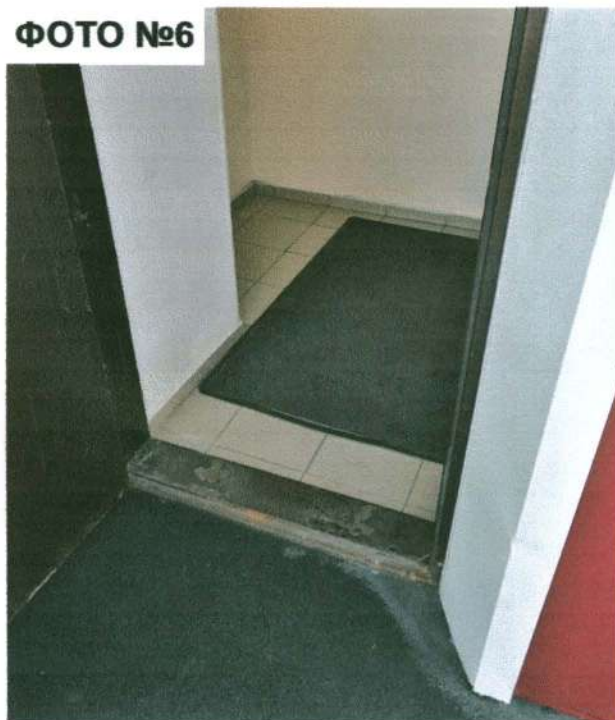
ФОТО №6

Габариты: глубина x ширина При реконструкции для поворота на 180°	см	не менее 245x160 не менее 120x120 диаметр 140	122x197	К	6, 8	П.6.1.8. СП 59.13330.2020

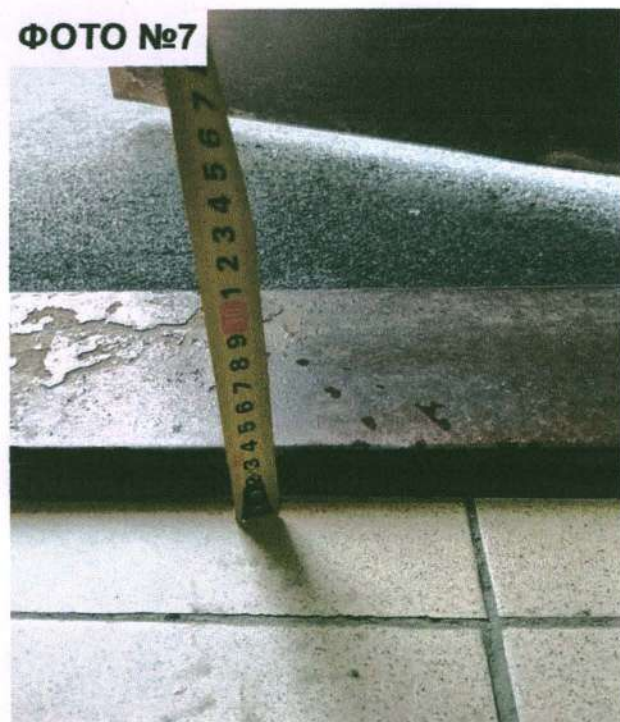
ФОТО №7

- высота порога	см	не более 1,4	2	К, О, С	7	П.6.1.5. СП 59.13330.2020
	яркая контрастная маркировка на прозрачных полотнах дверей		наличие	-	С	-	П.6.1.6. СП 59.13330.2020

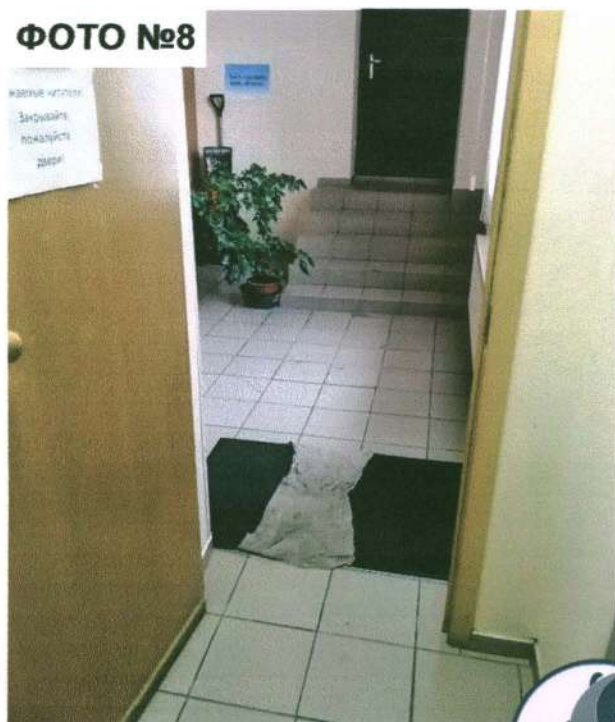
ФОТО №8

2.4.2	Двери 1: распашные (Р), автоматические раздвижные (А)			Р	К		
	- ширина дверного проема в свету	см	не менее от 90 до 120	76	К	8	П.6.1.5. СП 59.13330.2020

- высота порога	см	не более 1,4	0	К, О, С	8	П.6.1.5. СП 59.13330.2020
	яркая контрастная маркировка на прозрачных полотнах дверей		наличие	-	С	-	П.6.1.6. СП 59.13330.2020

2.4.2	Двери 2 (Р)	есть	8	Ширина дверного проема не соответствуют нормативу. Отсутствует контрастная маркировка дверного проема.	К, О, С	Привести в соответствие ширину дверного проема (не менее 90 см одной створки), за исключением случая расположения дверного проема в несущих конструкциях (дверной проем может быть не менее 80 см). Разместить контрастную маркировку по периметру дверного проема.	Текущий ремонт

3.1	Холл						
	Ширина пути движения кресла-коляски: в одном направлении при встречном движении	см	не менее 150 не менее 180	331	К	8-10	П.6.2.1. СП 59.13330.2020
	Место отдыха и ожидания (не менее 2-3 на каждом этаже)		наличие	наличие	К, О		П. 6.2.5. СП 59.13330.2020
	Конструктивные элементы, устройства, размещенные в габаритах путей движения на стенах и других вертикальных поверхностях	см	Выступ - не более чем на 10; высота - от 70 до 220 от уровня пола	-	К, С	-	П.6.2.6. СП 59.13330.2020
	Ширина дверных и открытых проемов в стене и выходов на лестничную клетку	см	Не менее 90	-	К,О,С	-	П.6.2.4. СП 59.13330.2020

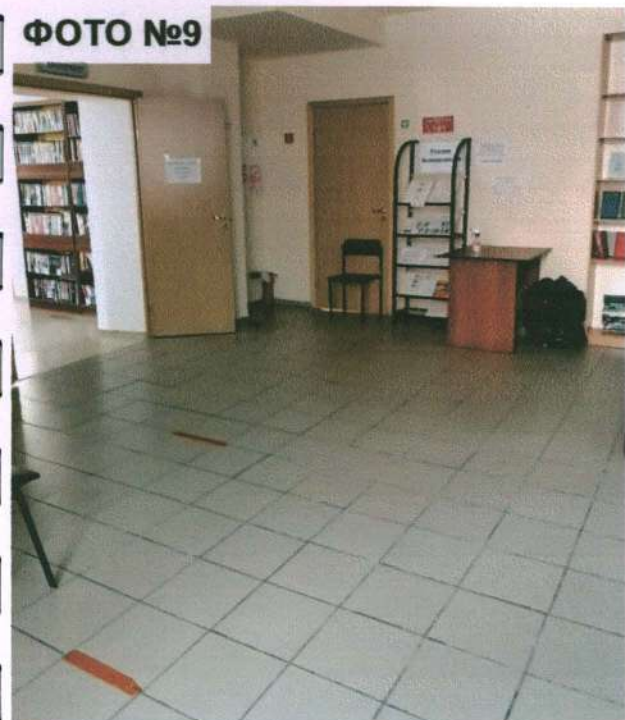
ФОТО №9

N п/п	Наименование функционально-планировочного элемента	Наличие элемента			Выявленные нарушения и замечания		Работы по адаптации объектов	
		есть/нет	N на плане	N фото	Содержание	Значимо для МГН	Содержание	Виды работ
3.1	Холл	есть		8-10	НН	-	НН	-
3.2	Коридор	нет		-	-	-	-	-
Наименование структурно-функциональной зоны	Состояние доступности	Приложение		Рекомендации по адаптации (вид работы)				
		N на плане	N Фото					
Пути (путей) движения внутри здания	ДЧ-В		8-10

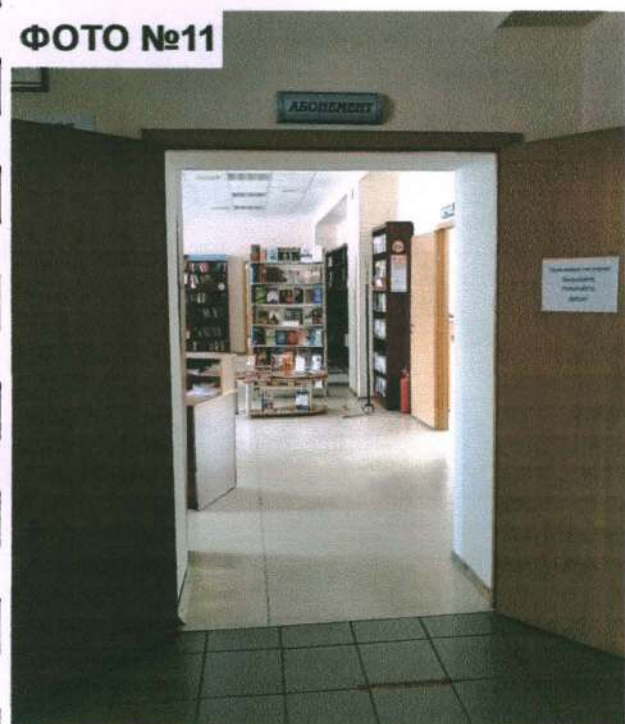
ФОТО №11

№ п/п	Наименование элементов объекта	Ед. изм.	Норматив	Фактическая величина	Для категорий МГН*	ФОТО	Примечания
1	2	3	4	5	6	7	8
4	Рабочее место библиотекаря						
	-высота рабочей поверхности	см	Не выше 80- 85	102 / 121	К	12	П.8.1.7 СП 59.13330.2020
	-ширина зоны обслуживания	см	Не менее 100	81 / 170	К	12	П.8.1.7 СП 59.13330.2020
	- ширина дверного проема в свету	см	Ширина рабочей створки не менее 90 см	140	К	11	П.6.2.4. СП 59.13330.2020
	- высота порога	см	не более 1,4 см	0	К, О, С	11	П.6.2.4. СП 59.13330.2020
	- ширина прохода	м	не менее 1,1	143 / 173	К	-	П.8.6.10 СП 59.13330.2020

N п/п	Наименование функционально-планировочного элемента	Наличие элемента			Выявленные нарушения и замечания		Работы по адаптации объектов	
		есть/нет	N на плане	N фото	Содержание	Значимо для МГН	Содержание	Виды работ
4	Рабочее место библиотекаря	есть		11, 12	Высота рабочей поверхности не соответствуют норме.	К	Привести в соответствие высоту рабочей поверхности.	Текущий ремонт
Наименование структурно-функциональной зоны		Состояние доступности		Приложение		Рекомендации по адаптации (вид работы)		
				N на плане	N Фото			
Пути (путей) движения внутри здания		ВНД (К) ДЧ-И (О, С, Г, У)			11, 12	Текущий ремонт

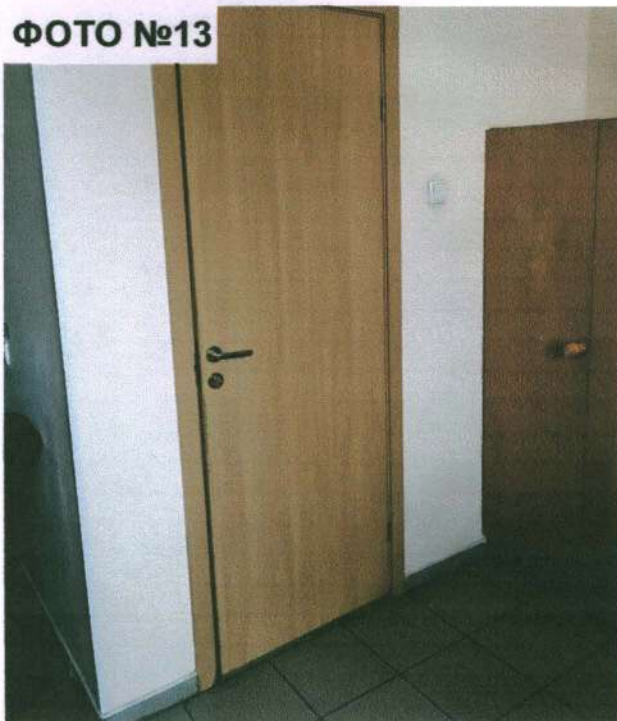
ФОТО №13

№ п/п	Наименование элементов объекта	Ед. изм.	Норматив	Фактическая величина	Значимо для МГН*	ФОТО	Примечания
1	2	3	4	5	6	7	8
5	Санузел						
	Знак доступности помещения на высоте	см	135 см	отсутствует	К, О, С, Г, У	13	П.6.3.6.СП 59.13330.2020
	Ширина дверного проема	см	Не менее 90 см	69	К	14	П.6.2.4. СП 59.13330.2020

N п/п	Наименование функционально-планировочного элемента	Наличие элемента			Выявленные нарушения и замечания		Работы по адаптации объектов	
		есть нет	N на плане	N фото	Содержание	Значимо для МГН	Содержание	Виды работ
5	Санузел	есть		13-17	Отсутствуют знаки доступности помещения. Габариты помещений, ширина дверных проемов, высота унитаза не соответствуют нормативу. Отсутствуют подъемный и откидной поручень для унитаза, опорный поручень для раковины, пристенный поручень. Отсутствуют кнопка вызова персонала, крючок для трости и костылей и сушилка для рук.	К, О, С, Г, У	Реконструкция санузла. Привести в соответствие пороги, либо использовать резиновый пандус. Привести в соответствие ширину дверного проема (не менее 90 см), за исключением случая расположения дверного проема в несущих конструкциях (дверной проем может быть не менее 80 см). Привести в соответствие габариты помещения (не менее 220x225 см). Установить унитаз на высоте от 45 до 50 см. Установить откидной поручень для унитаза, опорный поручень раковины и пристенный поручень. Установить кнопку вызова персонала (от 80 до 110 см), крючок для трости и костылей (не выше 130 см) и сушилку для рук (на высоте 85-110 см). Рекомендовано установить сенсорный кран, сенсорный дозатор жидкого мыла и поворотное зеркало для МГН Установить знаки доступности помещений - со стороны ручки информационные таблички помещений (выполненные рельефно-графическим и рельефно-точечным способом), расположенные на высоте от 1,2 до 1,6 м от уровня пола и на расстоянии 0,1-0,5 м от края двери.	Капитальный ремонт

Наименование структурно-функциональной зоны					Состояние доступности	Приложение		Рекомендации по адаптации (вид работы)
						N на плане	N фото	
Санитарно-гигиенические помещения					ВНД (К, О, С), ДЧ-И (Г, У)		13-17	Капитальный ремонт.

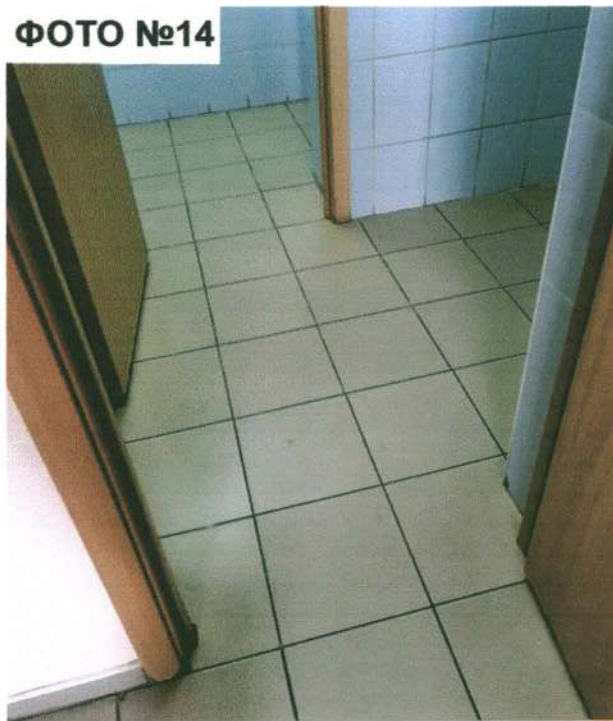
ФОТО №14

- высота порога	см	Не более 1,4см	0	К, О, С	14	П.6.2.4. СП 59.13330.2020
	Раковина: • высота раковины • опорный поручень	см	75-85 см наличие	83 отсутствует	К, О	15	П. 6.3.3.СП 59.13330.2020
	Унитаз: -высота -поручень подъемный -поручень опорный	см	45-50 наличие наличие	41 отсутствует отсутствует	К, О	17	П. 6.3.2. СП 59.13330.2020 П. 6.3.3. СП 59.13330.2020
	Кабины: • количество кабин • ширина дверного проема		не менее 1 ед. не менее 90 см	1 66	К, О	-	П. 6.3.2. СП 59.13330.2020 П. 6.3.3. СП 59.13330.2020
	Крючок для трости и костылей	см	наличие	отсутствует	О, С	-	П. 6.3.3.СП 59.13330.2020

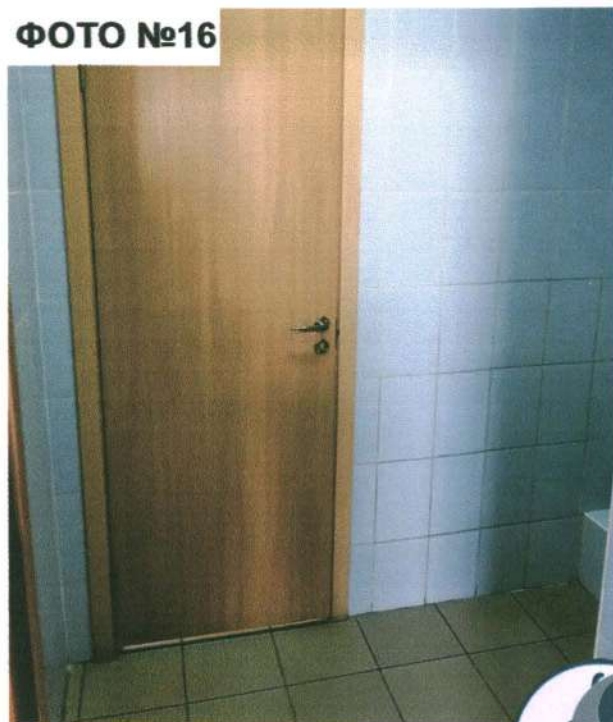
ФОТО №16

- габариты кабины уборной	см	Не менее 220x225	83x193 / 123x201	К	-	П. 6.3.3.СП 59.13330.2020
	-пристенные опорные поручни		наличие	отсутствует	К, О	-	П. 6.3.3.СП 59.13330.2020
	Система вызова помощи (кнопка вызова персонала)		наличие	отсутствует	К, О, С, У, Г	-	П. 6.3.6.СП 59.13330.2020
	Сушилка для рук	см	От 85 до 110	отсутствует	К, О, С, У, Г	-	П. 6.3.3. СП 59.13330.2020
