ПАСПОРТ ДОСТУПНОСТИ

Библиотека «Семейного чтения»

Здание, расположенное по адресу: 652888, Кемеровская область - Кузбасс, г. Междуреченск, ул. Лукиянова, д. 1, помещение 1

**АКТ
обследования объекта**

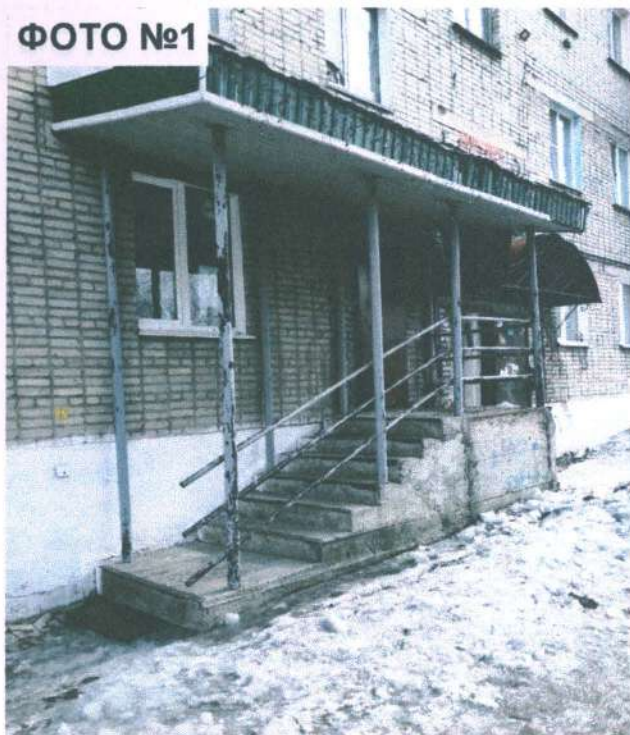
ФОТО №1

1.2	Путь движения по территории						
	- ширина полосы движения - при наличии площадок для разезда ИК (карманов)	м	2,0 Допустимо 1,2	соответствует	К	1	П.5.1.7. СП 59.13330.2020
	-указатели направления движения		Наличие	отсутствует	К, О, Г, У	-	П.5.1.1. СП 59.13330.2020

1.2	Путь (пути) движения на территории	есть	-	1	Отсутствуют съезды с тротуаров и рельефные (тактильные) полосы перед опасными участками дороги. Отсутствуют указатели направления движения, информация до расстояния объекта. Отсутствуют места отдыха для МГН и места отдыха для людей с нарушением опорно-двигательного аппарата в частности.	К, О, Г, У, С	Организовать съезды без нарушений и разместить по всему пути тактильно-контрастные указатели, выполняющие функцию предупреждения на покрытии пешеходных путей на расстоянии 0,8-0,9 м до препятствия, доступного входа, начала опасного участка и т.п. Указатель должен заканчиваться до препятствия на расстоянии 0,3 м. Указатели должны иметь высоту рифов 5 мм. На участке объекта на основных путях движения людей следует предусматривать места отдыха, доступные для МГН, оборудованные навесами, скамьями с опорой для спины. Минимальный уровень освещенности в местах отдыха следует принимать 20 лк.	Текущий ремонт

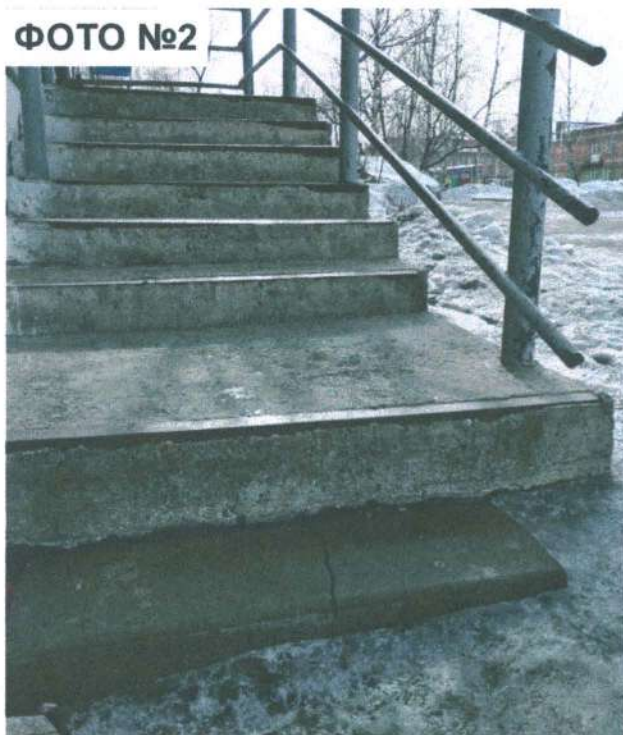
ФОТО №2

2.2	Лестница к входной площадке						
	Ширина марша лестниц	см	Не менее 135	148/101	О, С	1, 2	П.5.1.12. СП 59.13330.2020
	Высота ступени	см	от 12 до 15	15/20/16/16/16/21	О, С	2	П. 5.1.12 СП 59.13330.2020
	Ширина проступи	см	от 35 до 40	33/36,5/28,5/33/32,5	О, С	2	П. 5.1.12 СП 59.13330.2020
	Нескользящее покрытие		наличие	отсутствует	О, С, Г	1, 2	П. 5.1.12 СП 59.13330.2020
	Рельефная (тактильная) полоса на крыльце перед ступенями	см	за 80-90 до лестниц	отсутствует	С	1	П. 5.1.12 СП 59.13330.2020
	Ширина рельефной тактильной полосы	см	30-50	-	С	-	П. 5.1.12 СП 59.13330.2020
	Контрастная окраска первой и последней ступеней		наличие	отсутствует	С	1, 2	П. 5.1.12 СП 59.13330.2020
	Единообразные геометрия и размеры ширины проступи, высоты подъема		наличие	частично	О, С	1, 2	П. 5.1.12 СП 59.13330.2020
	Поручни с двух сторон		наличие	частично	О, С	1, 2	П. 5.1.13 СП 59.13330.2020

2.1.	Входная площадка/ Главный вход	есть		1, 4	Разбитое покрытие	К, О, С, Г, У	Привести в соответствие покрытие на входной площадке	Текущий ремонт.
2.2	Лестница к входной площадке	есть		1, 2	Отсутствуют противоскользящие накладки на ступенях. Покрытие лестницы разбитое, высота ступени и ширина проступи не соответствуют требованиям, отсутствует единообразие геометрии ступеней. Поручни не соответствуют требованиям доступности.	О, С, Г, У	Установить поручни с двух сторон на высоте 90 см с завершающими частями не менее 30 см. Поручни должны быть округлого сечения диаметром от 4 до 5 см. Установить накладки на все ступени с отступом от края проступи ступени в 1 см. Сделать контрастную окраску первой и последней ступени. Привести в соответствие сами ступени и сделать их единообразными.	Текущий ремонт

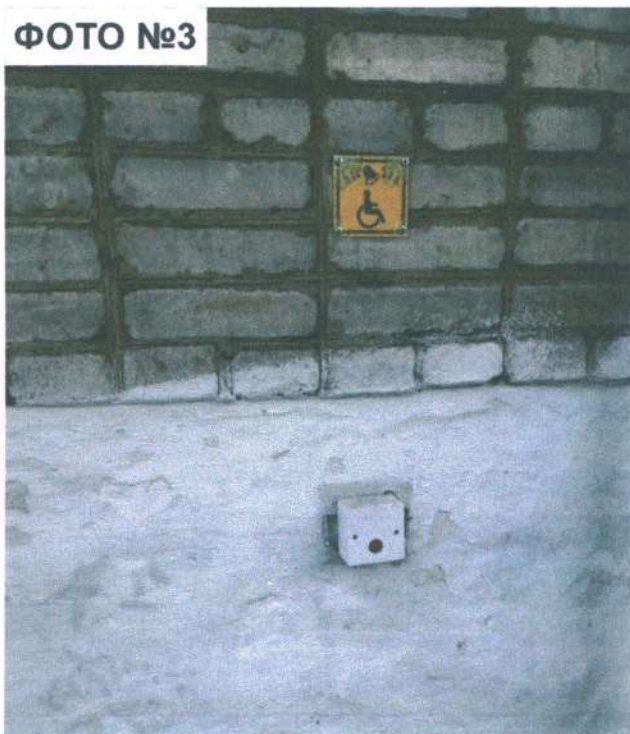
ФОТО №3

6.3	Акустические средства	нет		3	Отсутствие акустических средств оповещения (звуковых маяков, информационных табло, кнопки вызова помощи в сан. узле.)	К, О, С, У	Размещение акустических средств оповещения (звуковых маяков, визуально-акустических табло типа «Бегущая строка», кнопки вызова помощи в сан. узле)	ТСР
Наименование структурно-функциональной зоны		Состояние доступности	Приложение			Рекомендации по адаптации (вид работы)		
			N на плане		N фото			
Системы информации на объекте		ДЧ-И (К, О, С, Г, У)			3	ТСР

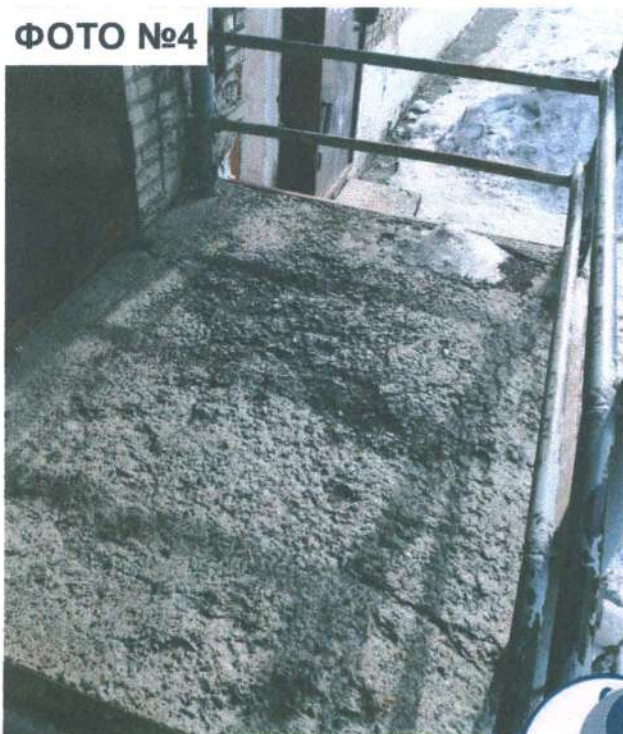
ФОТО №4

2.1	Входная площадка/Главный вход						
	Габариты площадки: ширина X глубина без пандуса при реконструкции	см	не менее 220x220 не менее 140x180	202x138	К	1, 4	П.6.1.4. СП 59.13330.2020
	Поручни (ограждение)		наличие	частично	К, О, С	1, 4	П.6.1.2 СП 59.13330.2020
	Нескользящее покрытие		наличие	отсутствует	Все категории	1, 4	П. 6.1.4 СП 59.13330.2020
	Навес		наличие	наличие	Все категории	1, 4	П. 6.1.4 СП 59.13330.2020

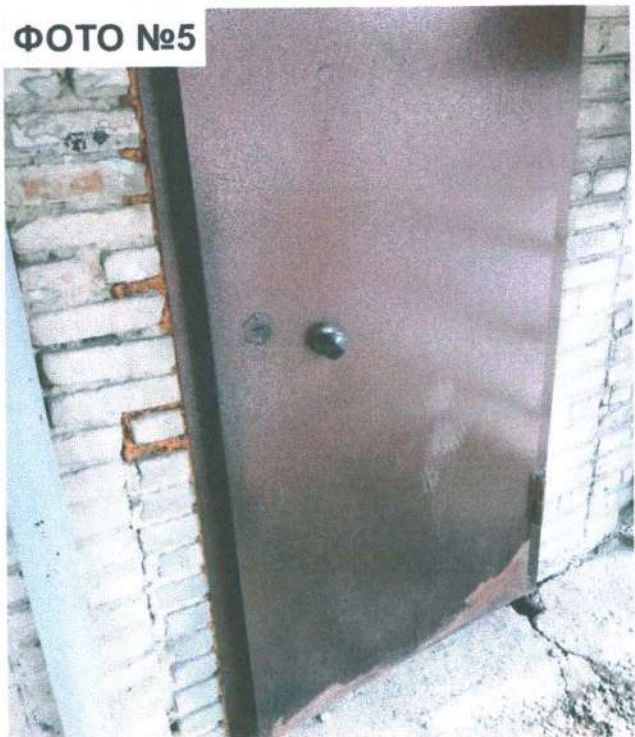
ФОТО №5

2.4.1	Двери 1: распашные (Р), автоматические раздвижные (А)			Р	К	5, 6	
	- ширина дверного проема в свету	см	не менее от 90 до 120	82	К	5, 6	П.6.1.5. СП 59.13330.2020

2.3	Тамбур	есть		7	Габариты тамбура не соответствует нормативу.	К	Привести в соответствие габариты тамбура	Капитальный ремонт
2.4.1	Двери 1 (Р)	есть		5, 6	Ширина дверного проема и высота порога не соответствуют нормативу. Отсутствует контрастная маркировка дверного проема.	К, О, С	Привести в соответствие ширину дверного проема (не менее 90 см), за исключением случая расположения дверного проема в несущих конструкциях (дверной проем может быть не менее 80 см). Привести в соответствие с нормами высоту порога (не более 1,4 см) – можно использовать перекатной пандус. Разместить контрастную маркировку по периметру дверного проема.	Текущий ремонт

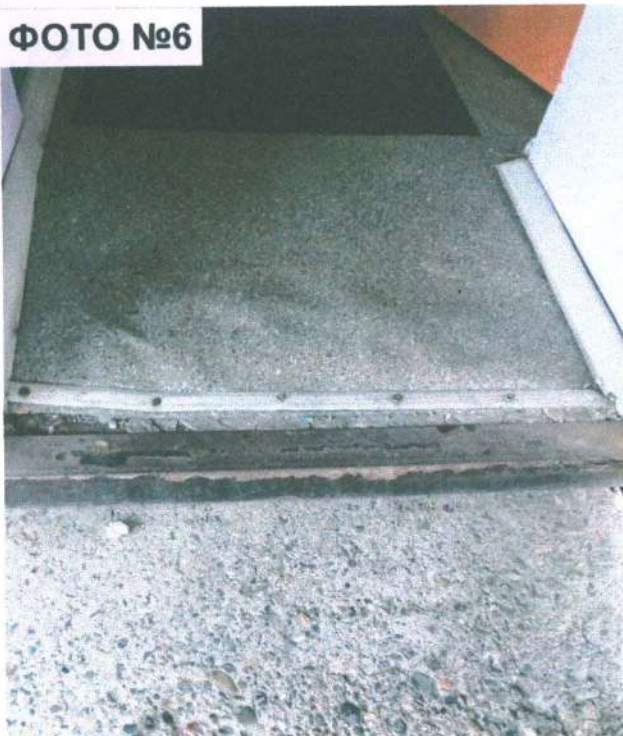
ФОТО №6

- высота порога	см	не более 1,4	6,5	К, О, С	6	П.6.1.5. СП 59.13330.2020
	яркая контрастная маркировка на прозрачных полотнах дверей		наличие	-	С	-	П.6.1.6. СП 59.13330.2020

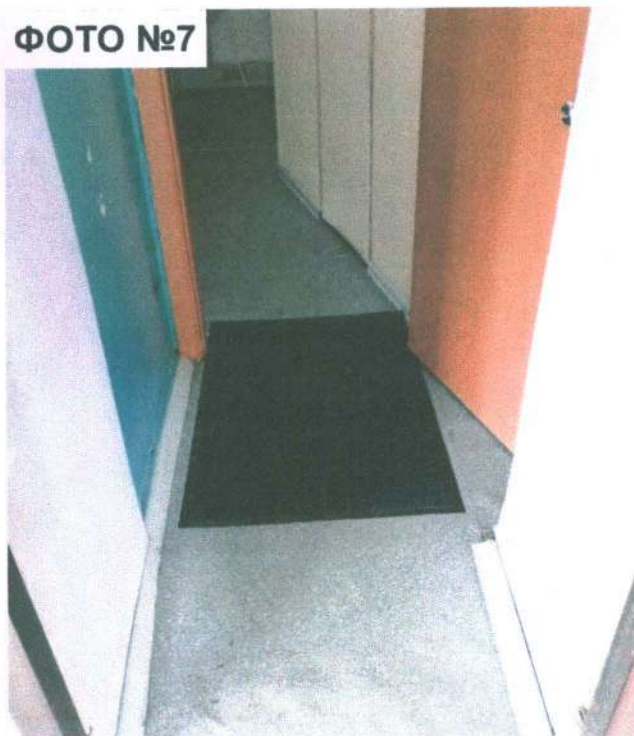
ФОТО №7

Габариты: глубина x ширина При реконструкции для поворота на 180°	см	не менее 245x160 не менее 120x120 диаметр 140	161x90	К	7	П.6.1.8. СП 59.13330.2020

2.4.2	Двери 2: распашные (Р), автоматические раздвижные (А)				К	7, 8	
	- ширина дверного проема в свету	см	не менее от 90 до 120	76	К	7, 8	П.6.1.5. СП 59.13330.2020

2.4.2	Двери 2 (Р)	есть		7, 8	Ширина дверного проема не соответствует нормативу. Отсутствует контрастная маркировка дверного проема.	К, С	Привести в соответствие ширину дверного проема (не менее 90 см), за исключением случая расположения дверного проема в несущих	Текущий ремонт

конструкциях (дверной проем может быть не менее 80 см). Разместить контрастную маркировку по периметру дверного проема.	
2.5	Пандус (входная площадка)	нет	-	Отсутствует пандус	К, О	Разместить пандус с противоскользящим покрытием шириной в пределах от 0,9 до 1,0 м. с уклоном пандуса до 5%. Установить поручни с двух сторон на уровнях 70 и 90 см. Завершающие части поручней должны быть длиннее наклонной части пандуса на 0,3 м и иметь травмобезопасное исполнение. Либо установить подъемную платформу с вертикальным перемещением по ГОСТ Р 55555.	Капитальный ремонт
Наименование структурно-функциональной зоны		Состояние доступности		Приложение		Рекомендации по адаптации (вид работы)	
				№ на плане	№ фото		
Вход в здание		ВНД (К, О, С) ДЧ-И (Г, У)			1, 2, 4-8	Текущий ремонт. Капитальный ремонт.

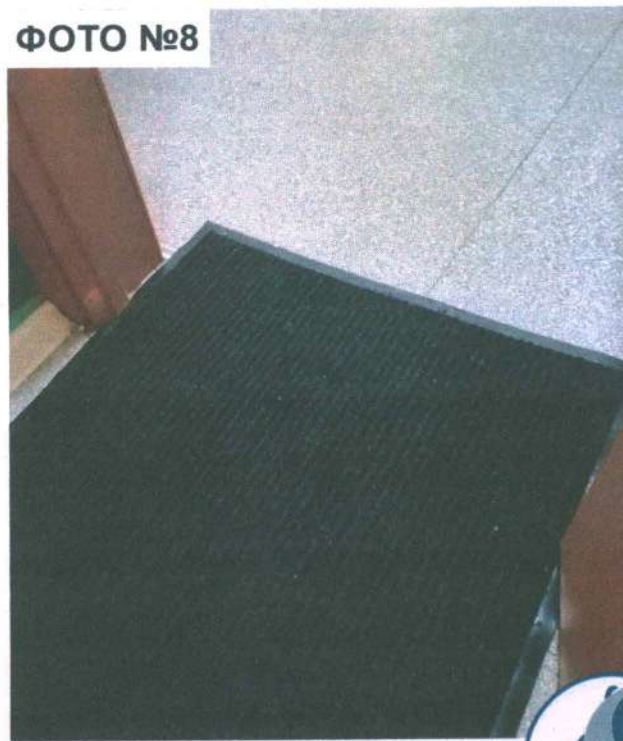
ФОТО №8

- высота порога	см	не более 1,4	0	К, О, С	8	П.6.1.5. СП 59.13330.2020
	- яркая контрастная маркировка на прозрачных полотнах дверей		наличие	-	С	-	П.6.1.6. СП 59.13330.2020

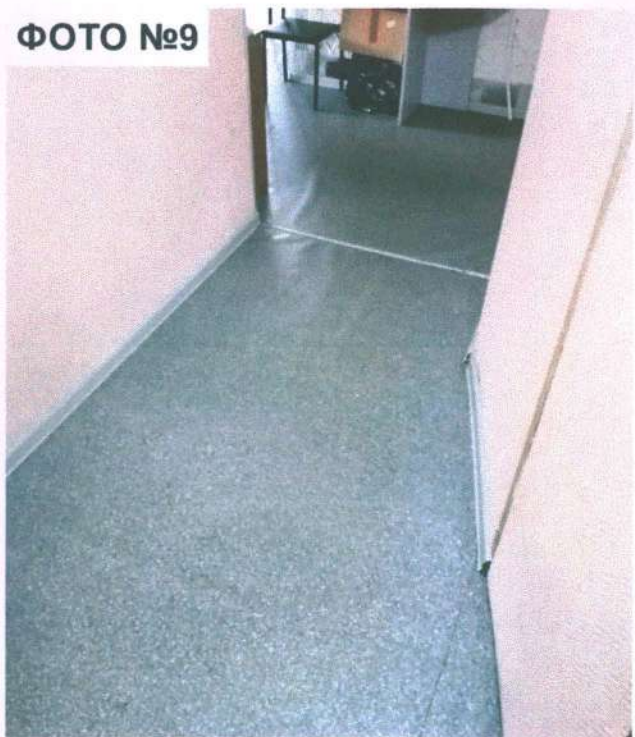
ФОТО №9

3.1	Холл						
	Ширина пути движения кресла-коляски: в одном направлении при встречном движении	см	не менее 150 не менее 180	115	К	9	П.6.2.1. СП 59.13330.2020
	Место отдыха и ожидания (не менее 2-3 на каждом этаже)		наличие	наличие	К, О	-	П. 6.2.5. СП 59.13330.2020
	Конструктивные элементы, устройства, размещенные в габаритах путей движения на стенах и других вертикальных поверхностях	см	Выступ - не более чем на 10; высота - от 70 до 220 от уровня пола	-	К, С	-	П.6.2.6. СП 59.13330.2020
	Ширина дверных и открытых проемов в стене и выходов на лестничную клетку	см	Не менее 90	-	К,О,С	-	П.6.2.4. СП 59.13330.2020

N п/п	Наименование функционально-планировочного элемента	Наличие элемента			Выявленные нарушения и замечания		Работы по адаптации объектов	
		есть/нет	N на плане	N фото	Содержание	Значимо для МГН	Содержание	Виды работ
3.1	Холл	есть		9	Ширина пути движения не соответствует нормам	К	Привести в соответствие ширину пути движения к зоне оказания услуг.	Текущий ремонт
3.2	Коридор	нет		-	-	-	-	-
Наименование структурно-функциональной зоны		Состояние доступности			Приложение		Рекомендации по адаптации (вид работы)	
					N на плане	N Фото		
Пути (путей) движения внутри здания		ВНД (К) ДЧ-И (О, С, Г, У)				9	Текущий ремонт

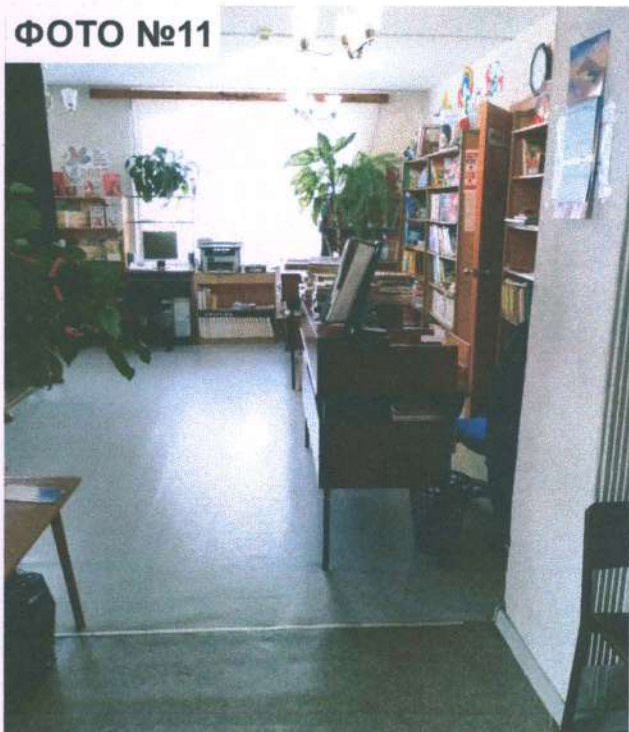
ФОТО №11

№ п/п	Наименование элементов объекта	Ед. изм.	Норматив	Фактическая величина	Для категорий МГН*	ФОТО	Примечания
1	2	3	4	5	6	7	8
4	Рабочее место библиотекаря						
	-высота рабочей поверхности	см	Не выше 80- 85	92	К	11, 12	П.8.1.7 СП 59.13330.2020
	-ширина зоны обслуживания	см	Не менее 100	150	К	11, 12	П.8.1.7 СП 59.13330.2020
	- ширина дверного проема в свету	см	Ширина рабочей створки не менее 90 см	140	К	11, 12	П.6.2.4. СП 59.13330.2020
	- высота порога	см	не более 1,4 см	0	К, О, С	11, 12	П.6.2.4. СП 59.13330.2020
	- ширина прохода	м	не менее 1,1	89	К	11, 12	П.8.6.10 СП 59.13330.2020

N п/п	Наименование функционально-планировочного элемента	Наличие элемента			Выявленные нарушения и замечания		Работы по адаптации объектов	
		есть/ нет	N на плане	N фото	Содержание	Значимо для МГН	Содержание	Виды работ
4	Рабочее место библиотекаря	есть		11, 12	Высота рабочей поверхности и ширина прохода не соответствуют норме.	К	Привести в соответствие высоту рабочей поверхности и ширину прохода	Текущий ремонт
Наименование структурно-функциональной зоны		Состояние доступности		Приложение		Рекомендации по адаптации (вид работы)		
				N на плане	N Фото			
Пути (путей) движения внутри здания		ВНД (К) ДЧ-И (О, С, Г, У)			11, 12	Текущий ремонт

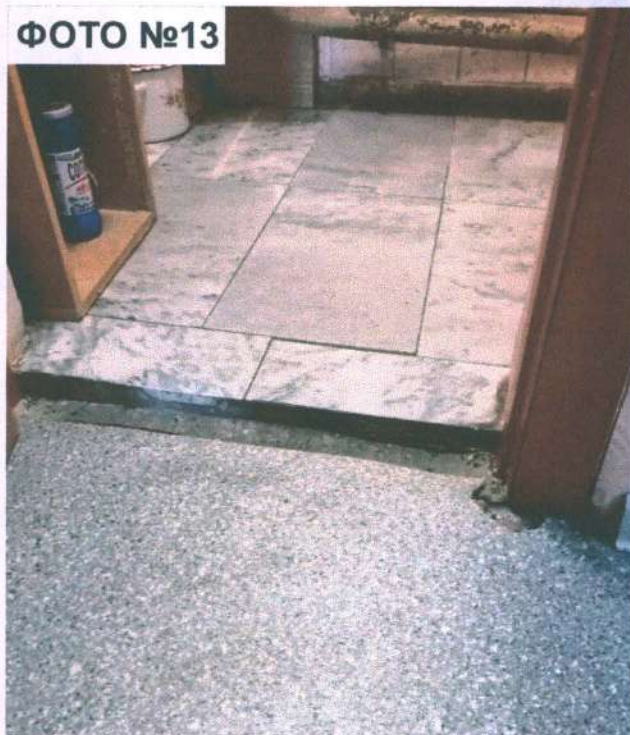
ФОТО №13

№ п/п	Наименование элементов объекта	Ед. изм.	Норматив	Фактическая величина	Значимо для МГН*	ФОТО	Примечания
1	2	3	4	5	6		8
5	Санузел						
	Знак доступности помещения на высоте	см	135 см	отсутствует	К, О, С, Г, У	-	П.6.3.6.СП 59.13330.2020
	Ширина дверного проема	см	Не менее 90 см	56	К	13, 15	П.6.2.4. СП 59.13330.2020

- высота порога	см	Не более 1,4см	3	К, О, С	13, 15	П.6.2.4. СП 59.13330.2020
	Раковина: • высота раковины • опорный поручень	см	75-85 см наличие	84 отсутствует	К, О	14	П. 6.3.3.СП 59.13330.2020
	Унитаз: -высота -поручень подъемный -поручень опорный	см	45-50 наличие наличие	43 отсутствует отсутствует	К, О	16	П. 6.3.2. СП 59.13330.2020 П. 6.3.3. СП 59.13330.2020
	Кабины: • количество кабин • ширина дверного проема		не менее 1 ед. не менее 90 см	-	К, О	-	П. 6.3.2. СП 59.13330.2020 П. 6.3.3. СП 59.13330.2020
	Крючок для трости и костылей	см	наличие	отсутствует	О, С	-	П. 6.3.3.СП 59.13330.2020

N п/п	Наименование функционально-планировочного элемента	Наличие элемента			Выявленные нарушения и замечания		Работы по адаптации объектов	
		есть нет	N на плане	N фото	Содержание	Значимо для МГН	Содержание	Виды работ
5	Санузел	есть		13-16	Отсутствуют знаки доступности помещения. Ширина дверного проема (прохода к санузелу) не соответствует нормам. Габариты помещений, ширина дверного проема, высота порогов и высота унитаза не соответствуют нормативу. Отсутствуют подъемный и откидной поручни для унитаза, опорный поручень для раковины, пристенный поручень. Отсутствуют кнопка вызова персонала, крючок для трости и костылей и сушилка для рук.	К, О, С, Г, У	Реконструкция санузла. Привести в соответствие пороги, либо использовать резиновый пандус. Привести в соответствие ширину дверного проема (не менее 90 см), за исключением случая расположения дверного проема в несущих конструкциях (дверной проем может быть не менее 80 см). Привести в соответствие габариты помещения (не менее 220x225 см). Установить унитаз на высоте от 45 до 50 см. Установить откидной поручень для унитаза, опорный поручень раковины и пристенный поручень. Установить кнопку вызова персонала (от 80 до 110 см), крючок для трости и костылей (не выше 130 см) и сушилку для рук (на высоте 85-110 см). Рекомендовано установить сенсорный кран, сенсорный дозатор жидкого мыла и поворотное зеркало для МГН Установить знаки доступности помещений - со стороны ручки информационные таблички помещений (выполненные рельефно-графическим и рельефно-точечным способом), расположенные на высоте от 1,2 до 1,6 м от уровня пола и на расстоянии 0,1-0,5 м от края двери.	Капитальный ремонт

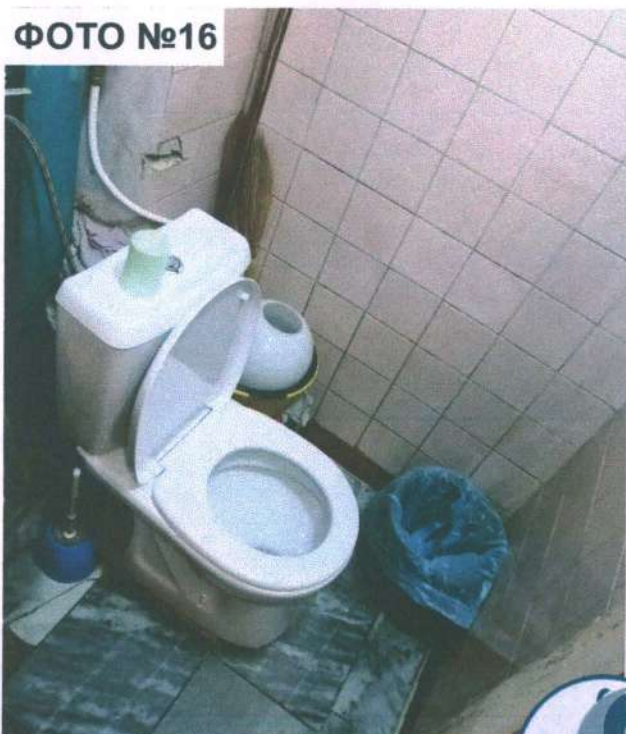
ФОТО №16

Наименование структурно-функциональной зоны					Состояние доступности	Приложение		Рекомендации по адаптации (вид работы)
						N на плане	N фото	
Санитарно-гигиенические помещения					ВНД (К, О, С), ДЧ-И (Г, У)		13-16	Капитальный ремонт.
